○【静岡県熱海市の盛土の崩落事例】

図参 1.1.1 熱海市の土石流災害の例

盛土等の安全対策推進ガイドライン及び同解説
令和5年5月
国土交通省、農林水産省、林野庁 より

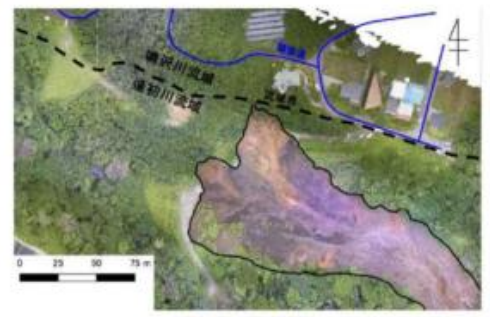
図 2-1 (1) 現地写真位置図

源頭部崩壊箇所

- ・令和3年7月3日 10時30分ごろ発生
- ・静岡県が設置した熱海雨量観測所によると、6月28日の夜から降り始めた降雨は、断続的に降り続き、7月3日午前10時までの72時間の雨量が461mmに達していた。
- ・崩落した土砂量は約55,500m³、そのうち約7,500m³が途中の砂防堰堤に補足され、約48,000m³が下流域に流下したと想定される。
- ・崩壊の源頭部は、周囲の地形・地質条件から地下水が流入しやすい場所であり、盛土へは常時の地下水供給があり、盛土は常に飽和度が高い状態であった。
- ・また、県土採取等規制条例の届出内容とは異なる内容で、**標高差が高く、高さが15mを超える盛土が不適切な工法（排水対策が不十分、盛土が締め固められていない、十分な土留がないなど）で造成されていた。**
(一部抜粋)

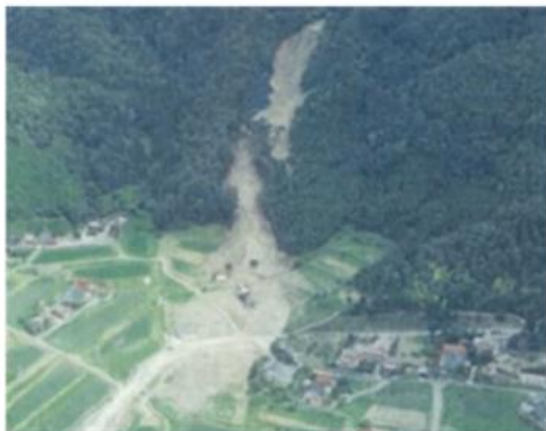
図参 1.1.2 盛土の崩落により流出した土砂が土石流化した様子

- ・平成 21 年 7 月に残土処分場内で崩壊が発生
- ・流動化した土砂が下流に約 500m 流下した。
- ・残土による盛土は山間部の谷を埋める形で構築されており、残土処分量は約 7,000m³と推定されている。
- ・盛土崩壊の要因の一つとして、梅雨前線の影響による大雨が考えられる。

・残土は林道に面した谷の上部に運搬され、**上部から谷の下部に盛られて処分されていた。**

・残土処分量は約 7,000m³と推定され、**盛土内には水を排水する対策は施されていなかった。**

・崩壊時には帯水層の地下水位が上昇し、周辺の地表からの**流水とともに残土盛土内に大量の水が供給されたと推定。**
