調査日 R6.10.3

橋 梁 名	藤之木2号橋
形 式	(R C)中実床版橋
健 全 性	Ⅲ
橋 長 (m)	6.0
幅 員 (m)	6.0

## 損傷写真

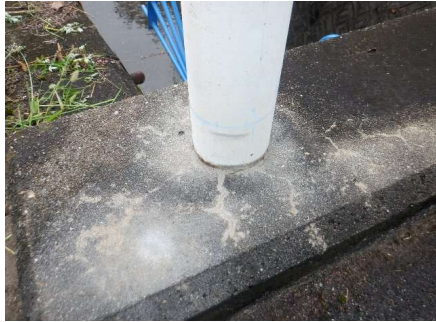
001 地覆01

地覆 ⑥ひびわれ-I b  
⑧漏水・遊離石灰-I b  
写真-001

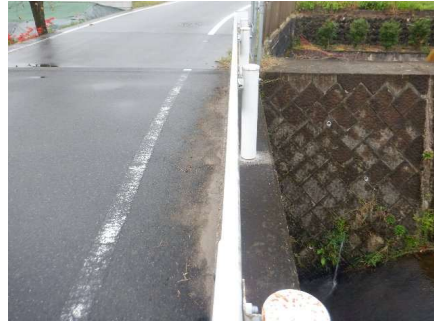
002 防護柵02

防護柵 ⑤防食機能の劣化-I b→I a  
⑨変形・欠損-I b→I a  
写真-002

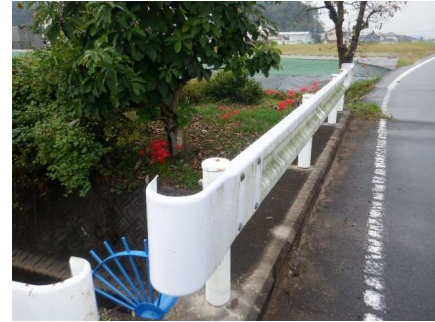
003 防護柵01

防護柵 ⑤防食機能の劣化-I b→I a  
写真-003

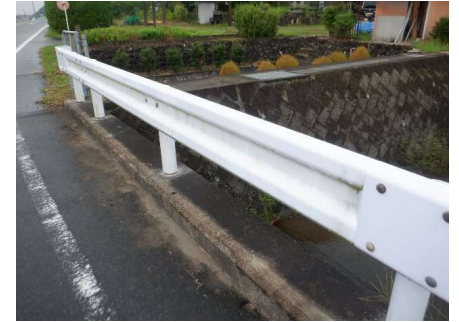
004 防護柵02

防護柵 ⑤防食機能の劣化-I b→I a  
写真-004

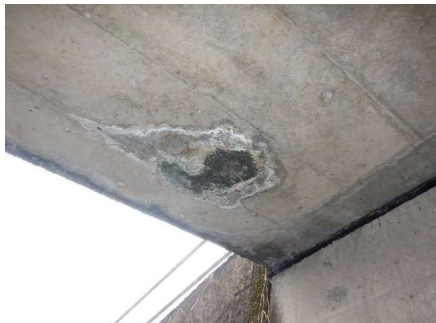
005 排水管0201

排水装置 ⑦その他(長さ不足)-I b  
写真-005

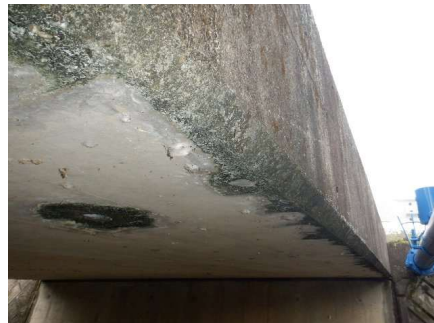
006 床版01

床版 ⑦その他(水切り未設置)-I b  
写真-006

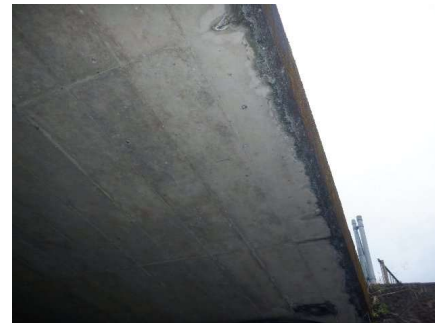
007 床版01

床版 ⑦その他(水切り未設置)-I b  
写真-007

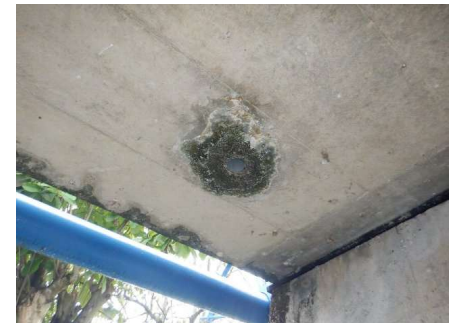
008 排水管0102

排水装置 ⑦その他(長さ不足)-I b  
写真-008
