調査番号	御-06		所在地	岐阜県可児郡御嵩町中	
基礎資料整理	造成年代	S48以降		保全対象	人家多数
現地踏査結果	盛土材料	不明		現地踏査結果概要	
	擁壁形式			・全域において変状は認められない。	
	擁壁変状	有	無		
	排水工変状	有	無		
	法面変状	有	無		
	宅盤変状	有	無		
	湧水	有	無		
平面図(写真位置図)

調査番号	御-07		所在地	岐阜県可児郡御嵩町中	
基礎資料整理	造成年代	S48以降		保全対象	人家多数
現地踏査結果	盛土材料	不明		現地踏査結果概要	
	擁壁形式			・全域において変状は認められない。	
	擁壁変状	有	無		
	排水工変状	有	無		
	法面変状	有	無		
	宅盤変状	有	無		
	湧水	有	無		
平面図(写真位置図)

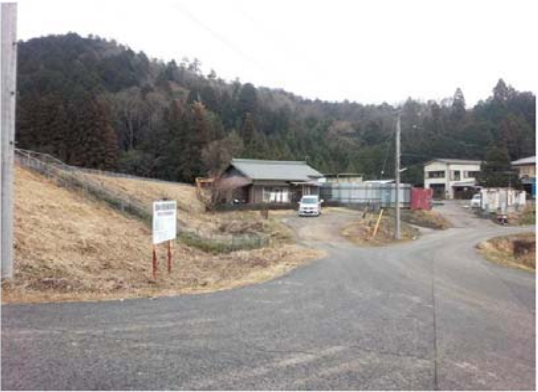
写真 ①

盛土末端
変状は認められない。

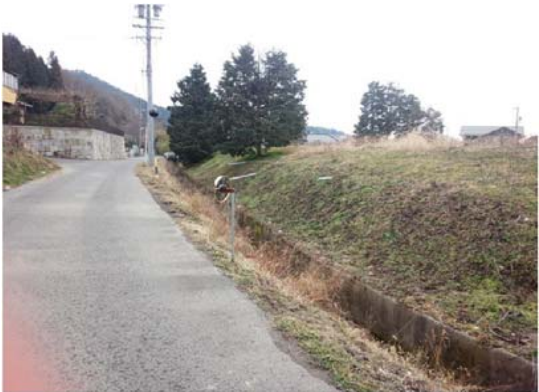
写真 ②

盛土路面
変状は認められない。

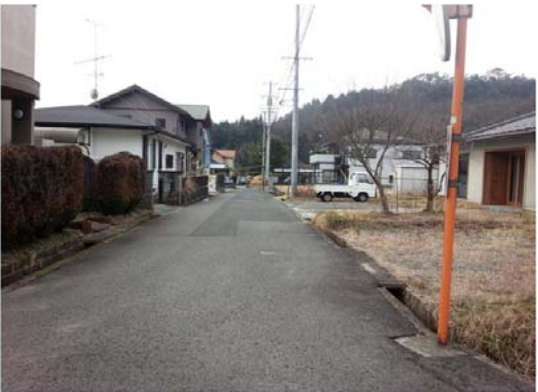
写真 ③

盛土路面
変状は認められない。

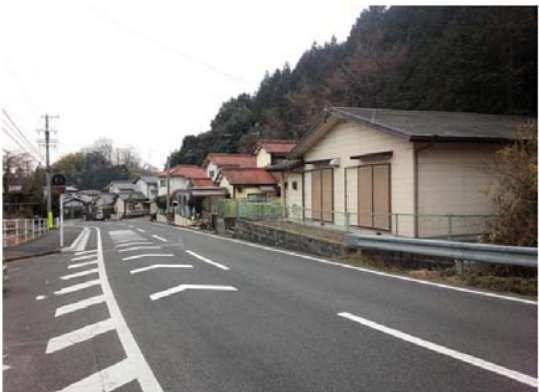
写真 ④

盛土路面
変状は認められない。

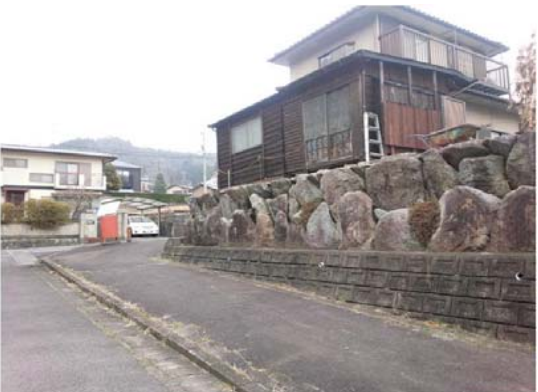
写真 ⑤

盛土路面
変状は認められない。

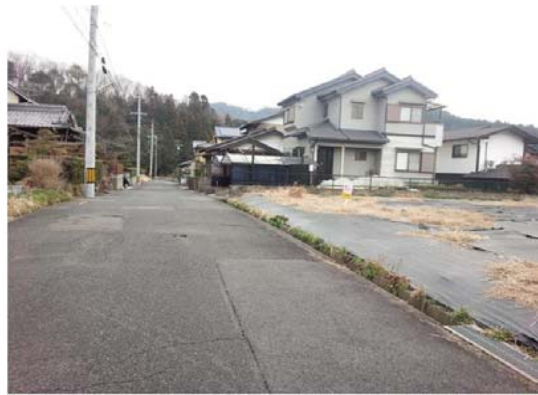
写真 ⑥

盛土路面
変状は認められない。

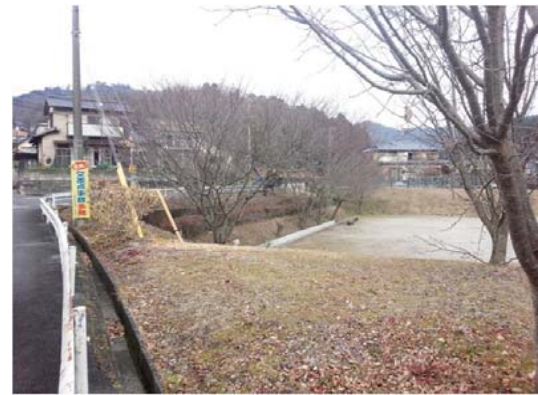
写真 ⑦

盛土路面
変状は認められない。

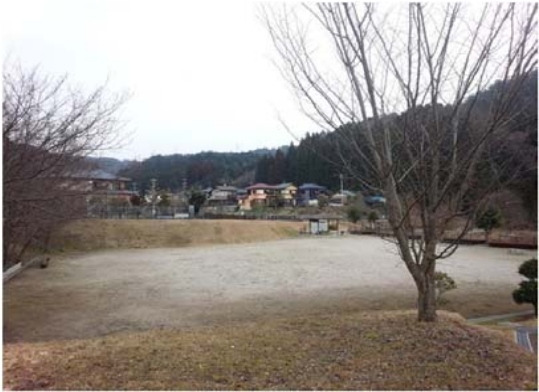
写真 ①
盛土平坦部
変状は認められない。

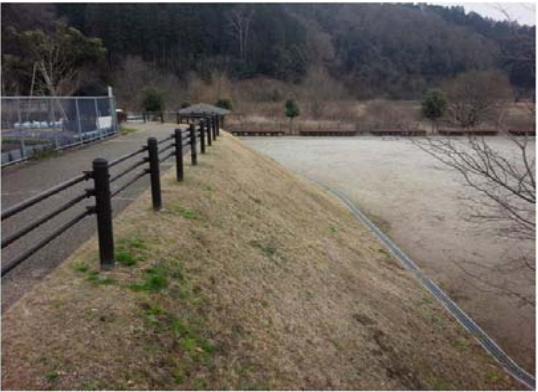
写真 ②
盛土法面
変状は認められない。

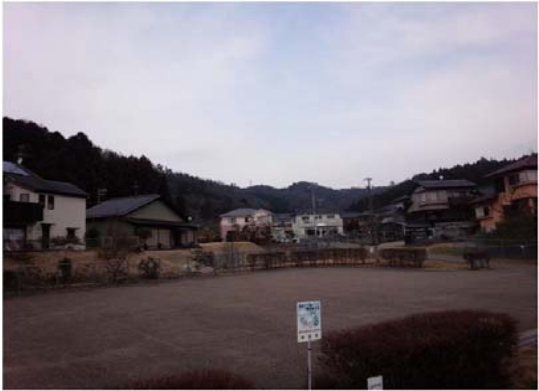
写真 ③
盛土平坦部
変状は認められない。

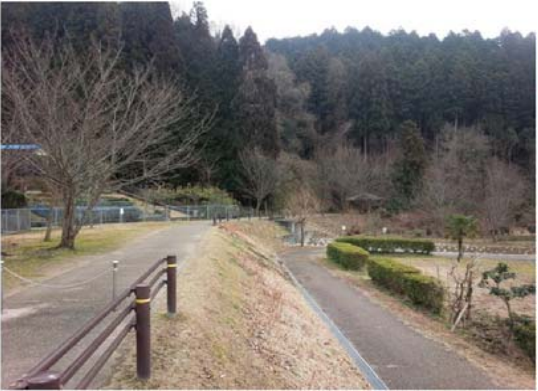
写真 ④
盛土法面
変状は認められない。

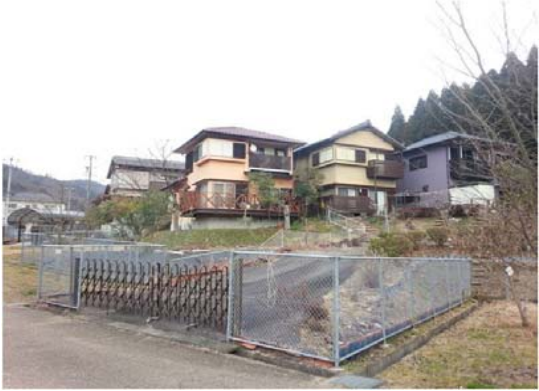
写真 ⑤
盛土法面
変状は認められない。

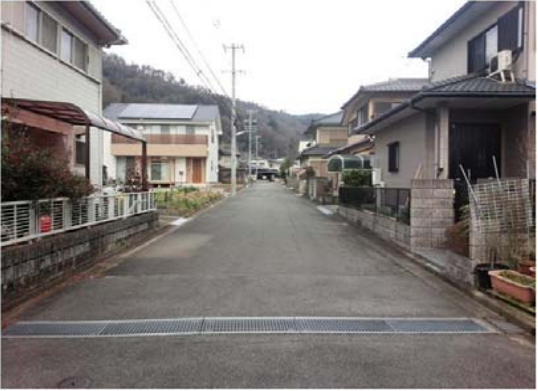
写真 ⑥
盛土路面
変状は認められない。

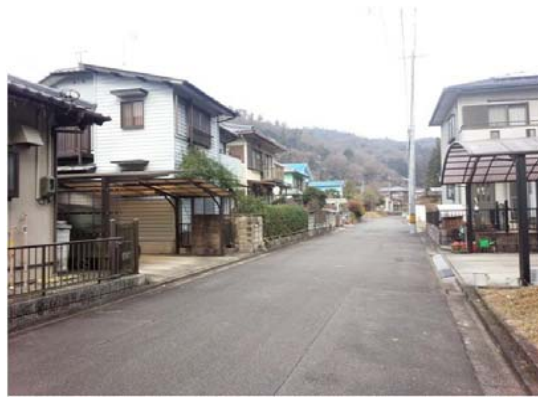
写真 ⑦

盛土路面
変状は認められない。

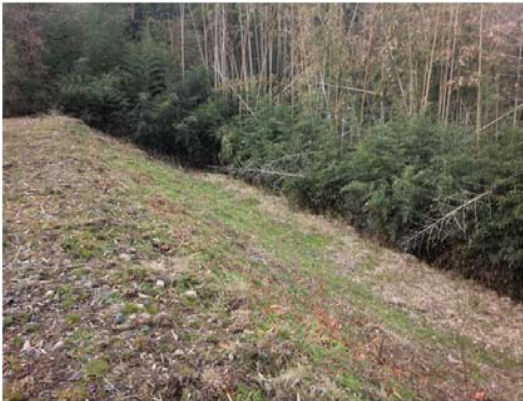
写真 ①
盛土末端
変状は認められない。

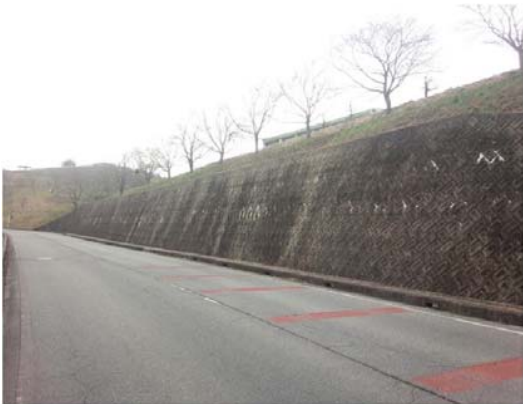
写真 ③
盛土端部(ブロック積擁壁)
変状は認められない。

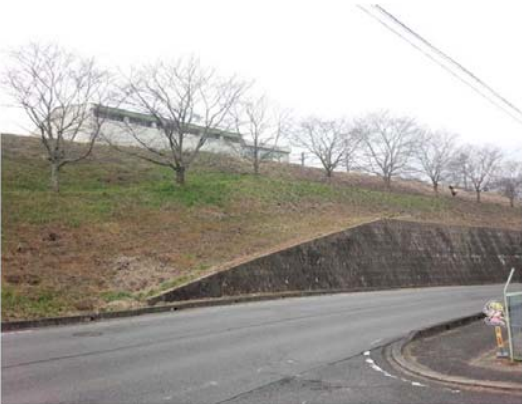
写真 ④
盛土端部(ブロック積擁壁)
変状は認められない。

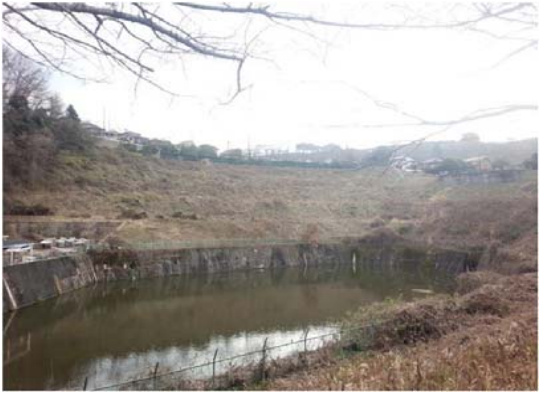
写真 ①
盛土法面末端部
変状は認められない。

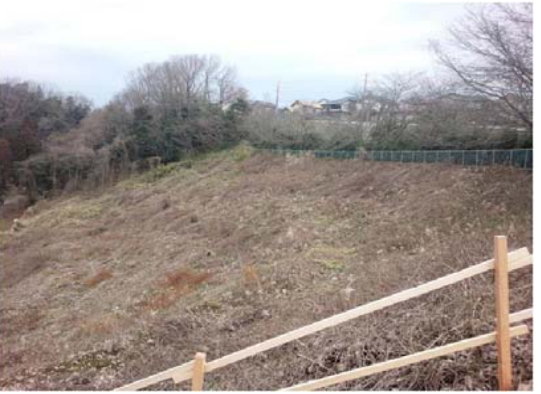
写真 ②
盛土法面
変状は認められない。

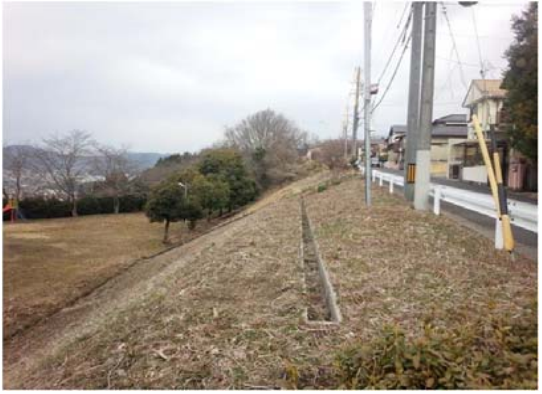
写真 ③
盛土法面
変状は認められない。

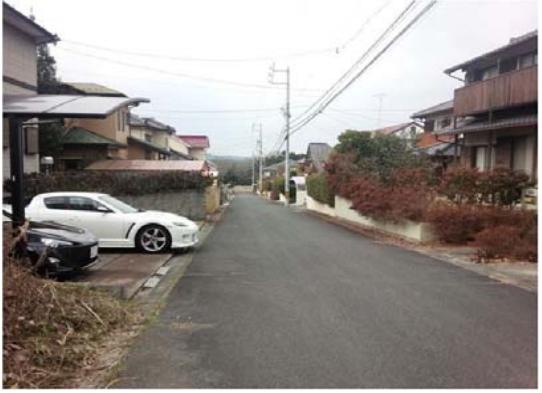
写真 ⑤
盛土端部
変状は認められない。

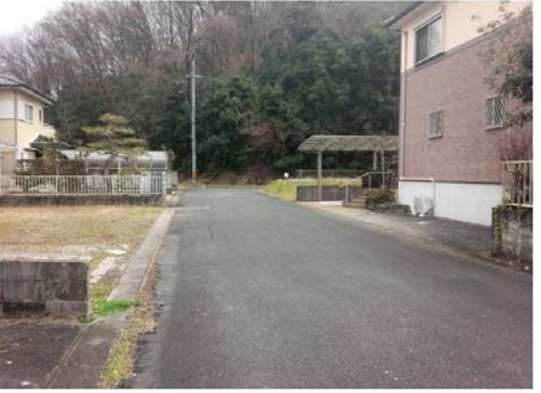
写真 ⑥
盛土路面
変状は認められない。

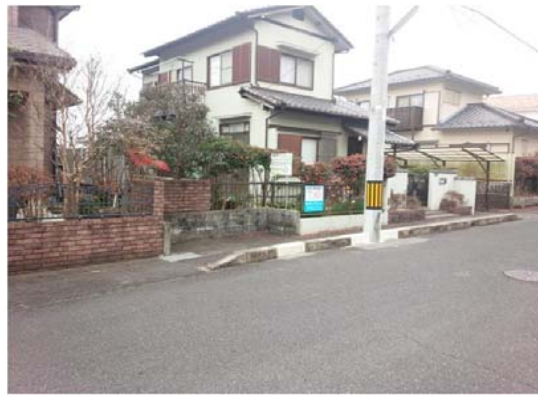
写真 ⑦

盛土境界部
変状は認められない。

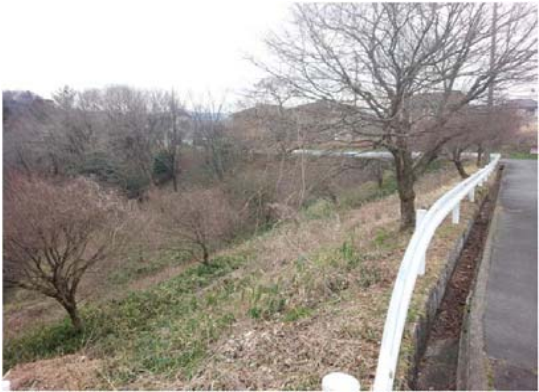
写真 ①

盛土末端
変状は認められない。

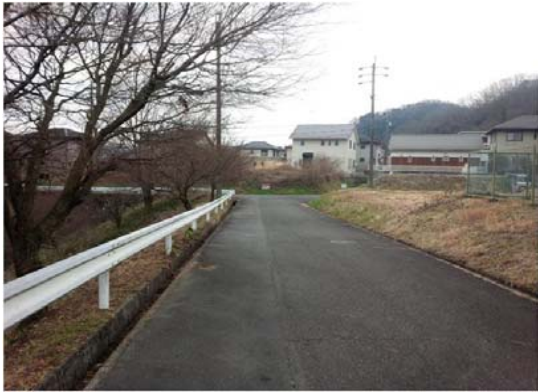
写真 ②

盛土路面
変状は認められない。

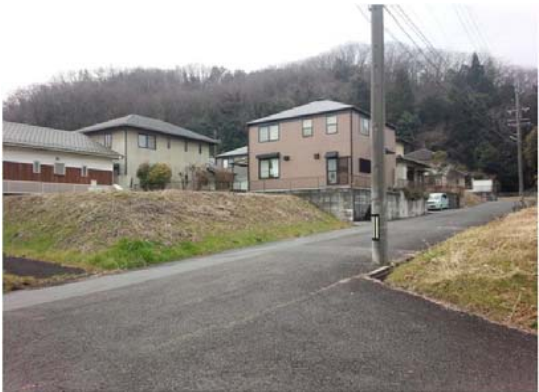
写真 ③

盛土路面
変状は認められない。

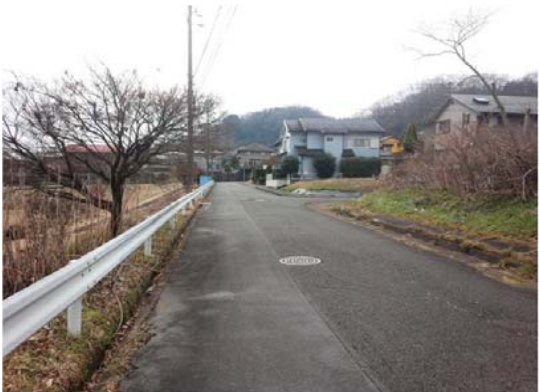
写真 ⑤

盛土路面
変状は認められない。

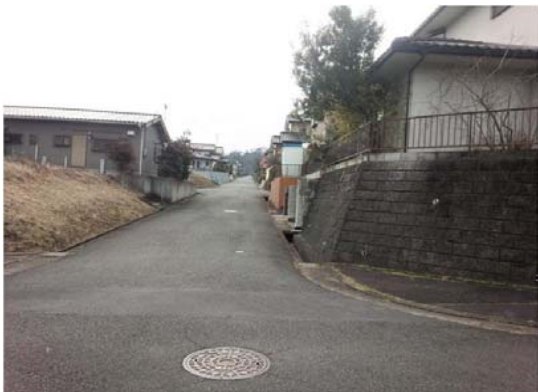
写真 ⑥

盛土路面
変状は認められない。

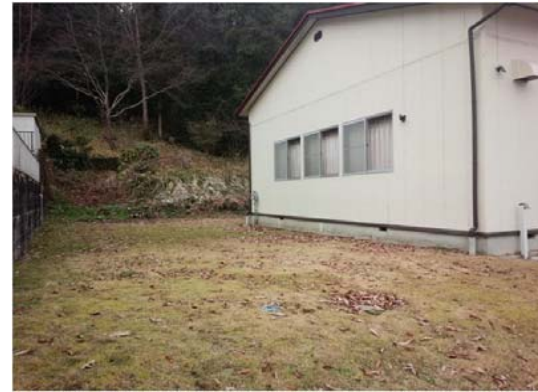
写真 ⑧

盛土境界部
変状は認められない。

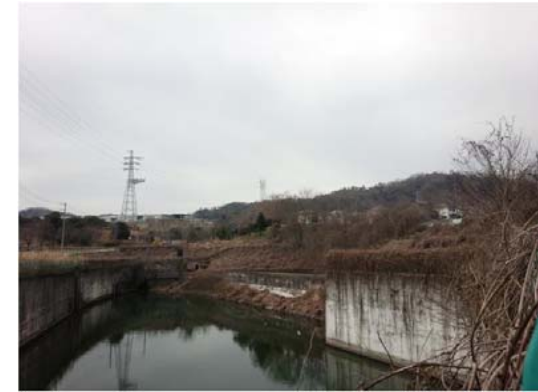
写真 ⑬

盛土法面端部
変状は認められない。

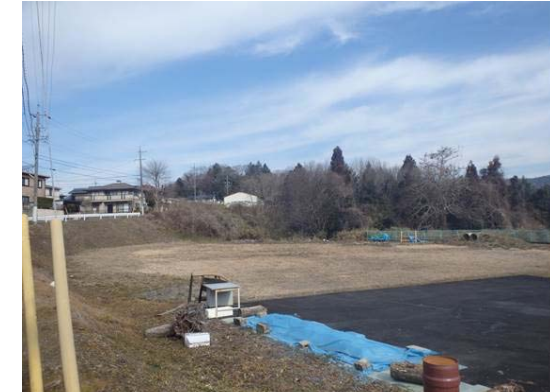
写真 ⑭

盛土末端
変状は認められない。

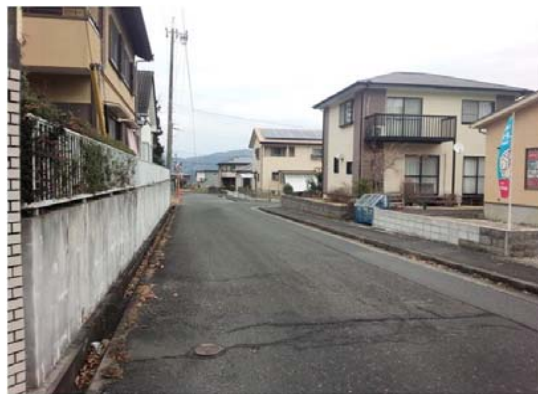
写真 ⑨

盛土路面
変状は認められない。

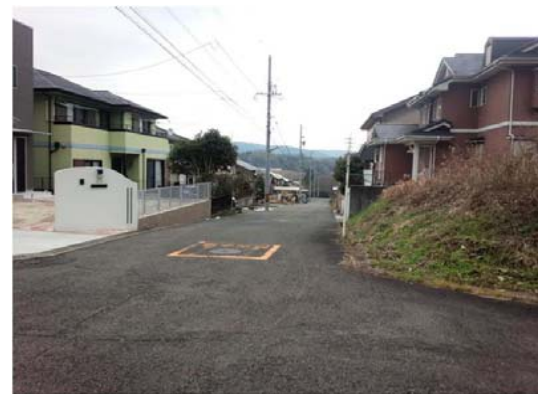
写真 ⑩

盛土路面
変状は認められない。

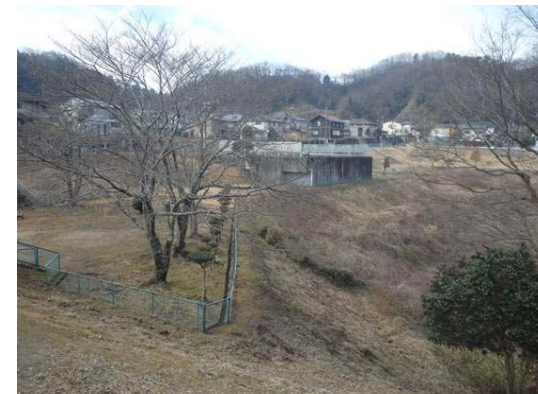
写真 ⑮

盛土末端
変状は認められない。

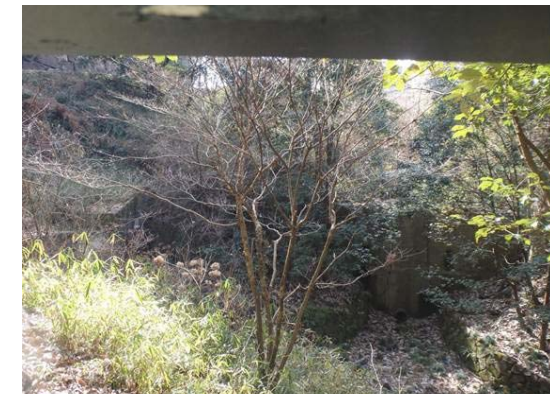
写真 ⑯

盛土末端(谷止擁壁)
変状は認められない。

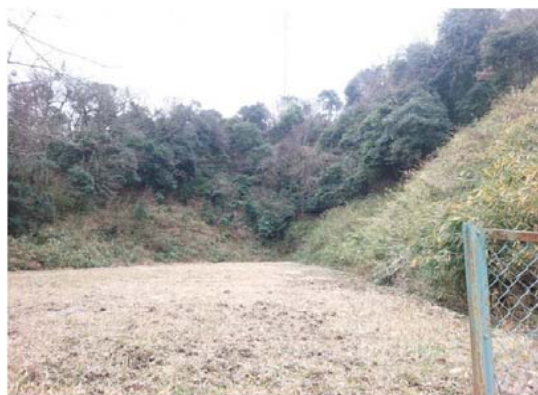
写真 ⑪

盛土境界部
変状は認められない。

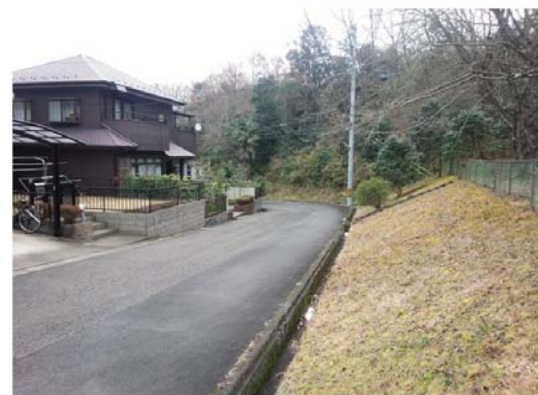
写真 ⑫

盛土頭部
変状は認められない。

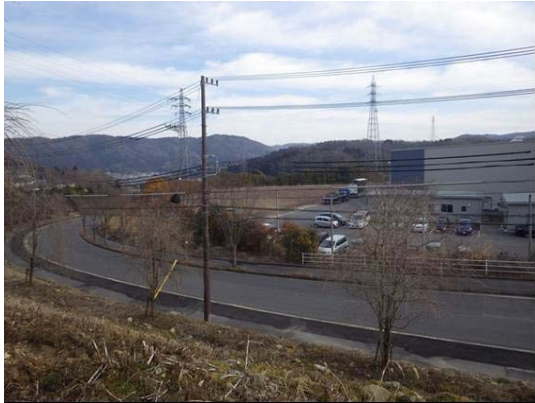
写真 ①
盛土末端(平坦面)
遠望にて変状は認められない。

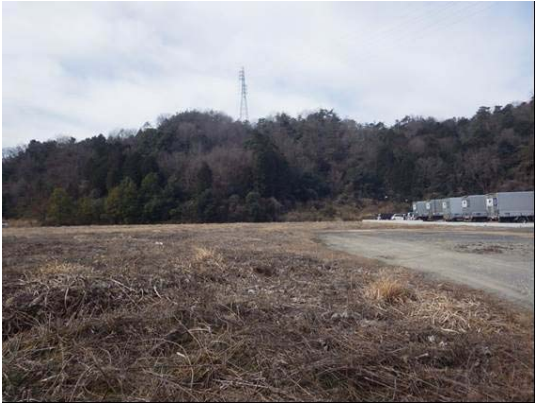
写真 ②
盛土頭部(平坦面)
遠望にて変状は認められない。

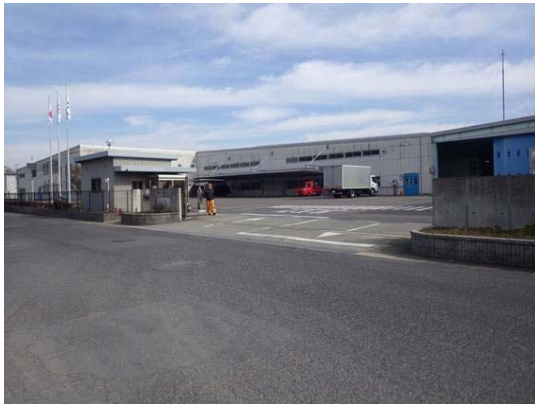
写真 ③
保全対象(事業所)
遠望にて変状は認められない。

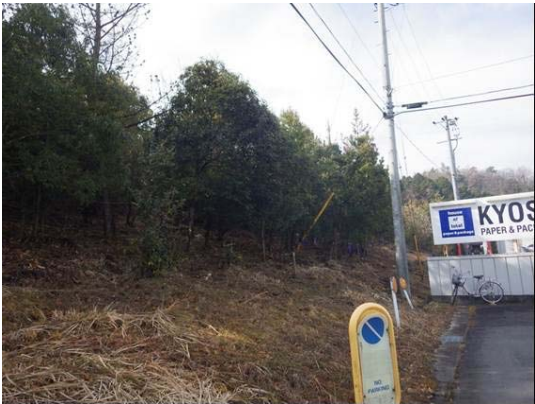
写真 ④
盛土末端
遠望にて変状は認められない。

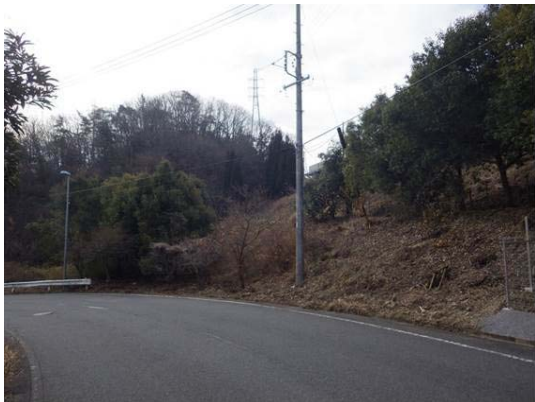
写真 ⑤
盛土末端
遠望にて変状は認められない。

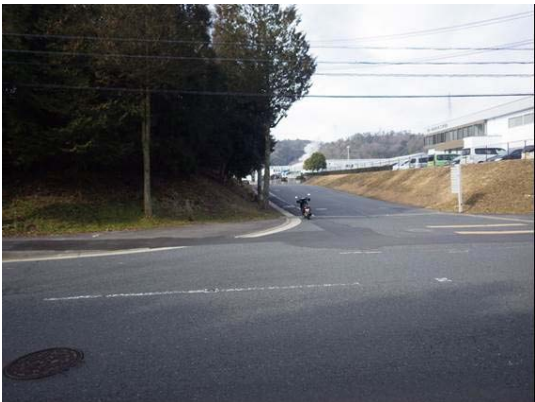
写真 ⑥
盛土法面(路面)
変状は認められない。

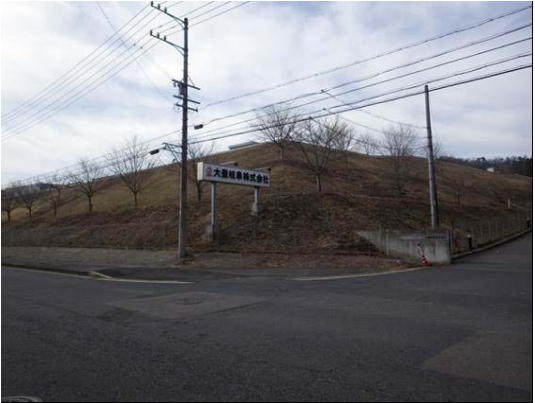
写真 ①

盛土法面
変状は認められない。

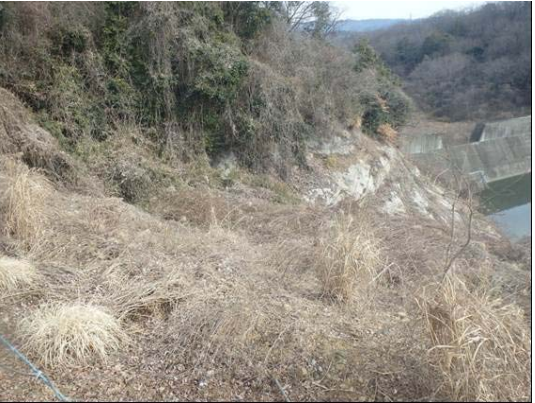
写真 ②

盛土末端(法面)
変状は認められない。

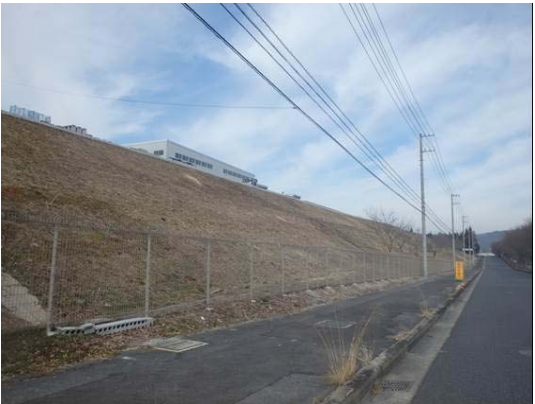
写真 ③

盛土法面
変状は認められない。

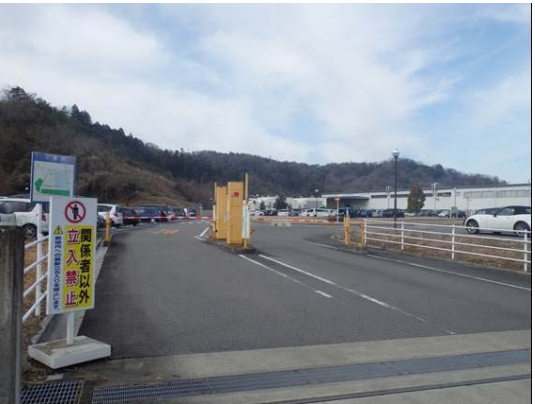
写真 ④

盛土頭部(平坦面)
遠望にて変状は認められない。

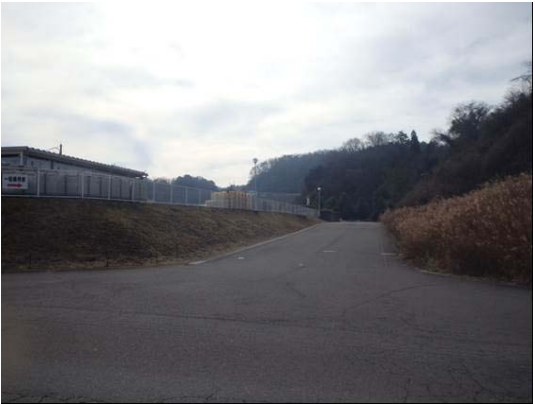
写真 ⑤

盛土路面
変状は認められない。

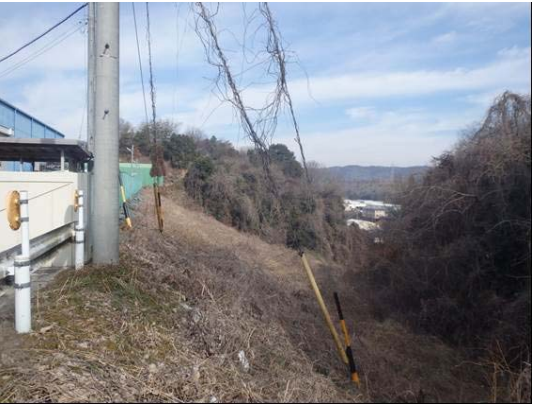
写真 ⑥

盛土法面(末端)
遠望にて変状は認められない。

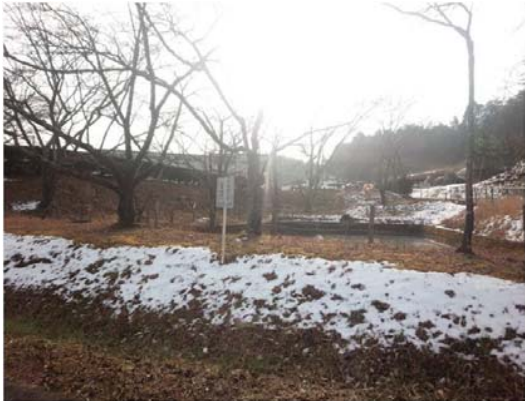
写真 ②

私有地内盛土
遠望にて確認変状は認められない。

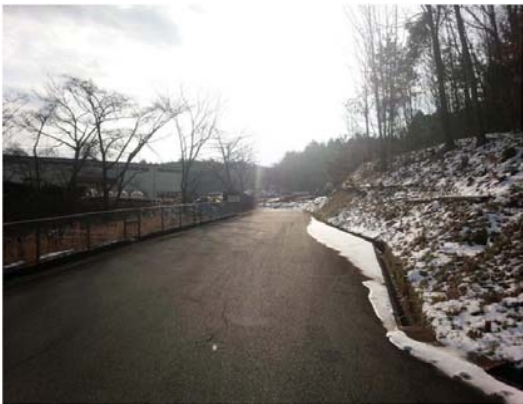
写真 ③

盛土路面
変状は認められない。

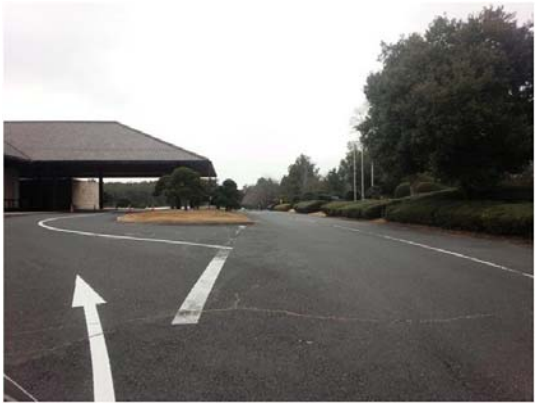
写真 ②
保全対象一部(盛土路面)
変状は認められない。
