定期点検 詳細点検B調書

かけはし
橋梁名 欠橋

橋梁ID 2959

橋梁諸元			点検情報		橋面写真
路線名	町道 中274号線(その他)		点検年月	2023年10月

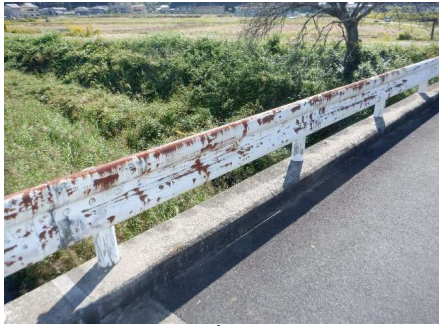
写真-100

※防護柵は全体に防食機能の劣化や表面さびが見られる(写真-100～102)。

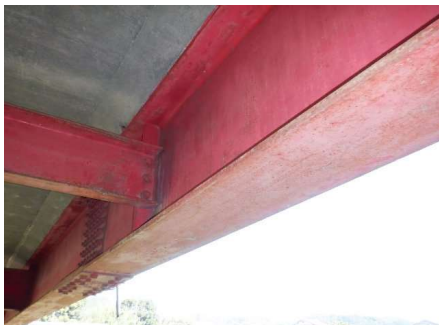
写真-301

※鋼桁全体に経年劣化による防食機能の劣化が見られる(写真-301他)。

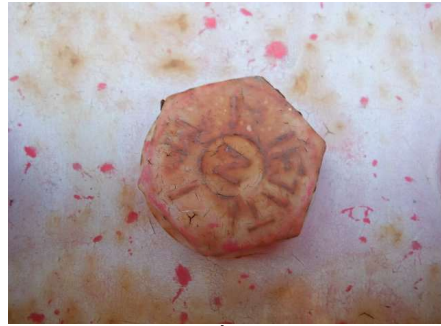
写真-318

・高力ボルトの刻印はF11Tである(写真-318)。
