橋梁名・所在地・管理者名等

橋梁名	路線名	所在地	起点側	緯度 経度	35° 25' 42.93" 137° 07' 27.54"	橋梁ID
欠橋 (フリガナ)カケハシ	町道中274号線(その他)	可児郡御嵩町中字屋下				35.42859,137.12432
管理者名	定期点検実施年月日	路下条件	代替路の有無	自専道or一般道	緊急輸送道路	占用物件(名称)
御嵩町	2023.10.18	一級河川可児川	有	一般道	その他	-

架設年次	橋長	幅員
1972年	50.3m	4.3m
橋梁形式		
(鋼)非合成単純鈹桁橋 逆T式橋台 壁式橋脚

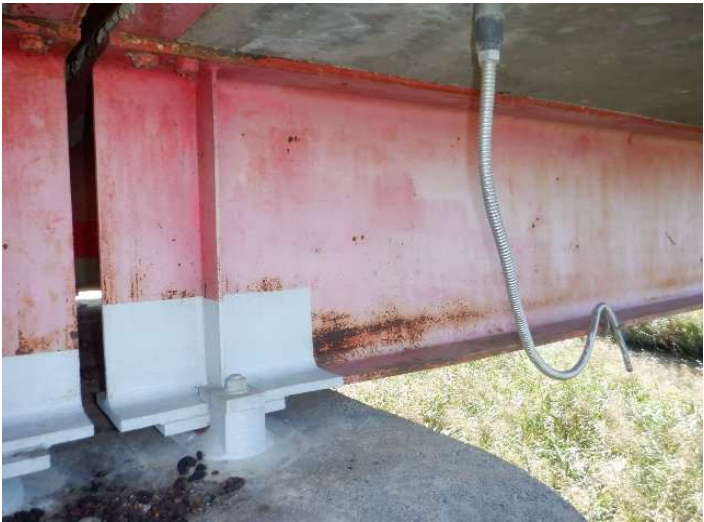
(G1桁:主桁01)(第2径間)

部材名	判定区分 (Ⅰ～Ⅳ)	変状の種類 (Ⅱ以上の場合に 記載)	備考(写真番号、 位置等が分かる ように記載)	応急措置後の 判定区分	応急措置内容	応急措置及び 判定実施年月日
上部構造						
主桁	Ⅱ	防食機能の劣化	写真1(G1桁:主桁01)(第2径間)			
横桁	Ⅱ	防食機能の劣化				
床版	Ⅰ					
下部構造	Ⅰ					
支承部	Ⅰ					
その他	Ⅱ	排水管の防食機能の劣化	写真2(張出し部:排水管0101)(第1径間)

(判定区分)	(所見等)
Ⅱ	前回点検時と同様に鋼部材に防食機能の劣化が見られる。
