# 第3回フォーラムでの 質問に対する回答

## 第3回フォーラムで受けたご質問の概要

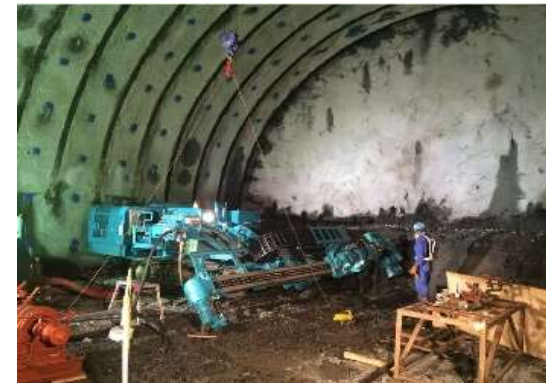
先進ボーリング

- ・ 切羽面から約100mの先進コアボーリングを実施。
- ・ 採取コアによる目視検査と室内試験を実施。

- ・ 全区間において長尺穿孔探査を実施し、前方の地質構造の把握を行います。
- ・ 崖錐があり地層構造が入り組んでいる坑口部や地質境付近では、先進ボーリングを行い地質構造の把握を行います。
