第3回フォーラムでの 質問に対する回答

第3回フォーラムで受けたご質問の概要

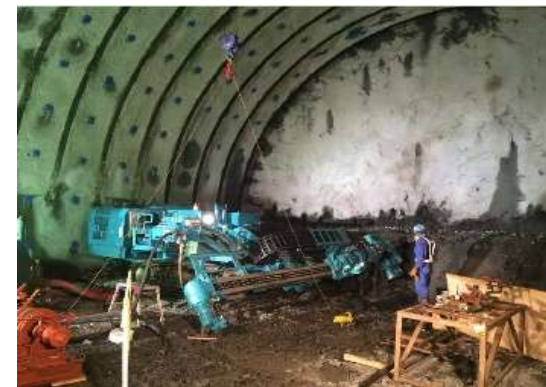
先進ボーリング

- ・ 切羽面から約100mの先進コアボーリングを実施。
- ・ 採取コアによる目視検査と室内試験を実施。

- ・ 全区間において長尺穿孔探査を実施し、前方の地質構造の把握を行います。
- ・ 崖錐があり地層構造が入り組んでいる坑口部や地質境付近では、先進ボーリングを行い地質構造の把握を行います。

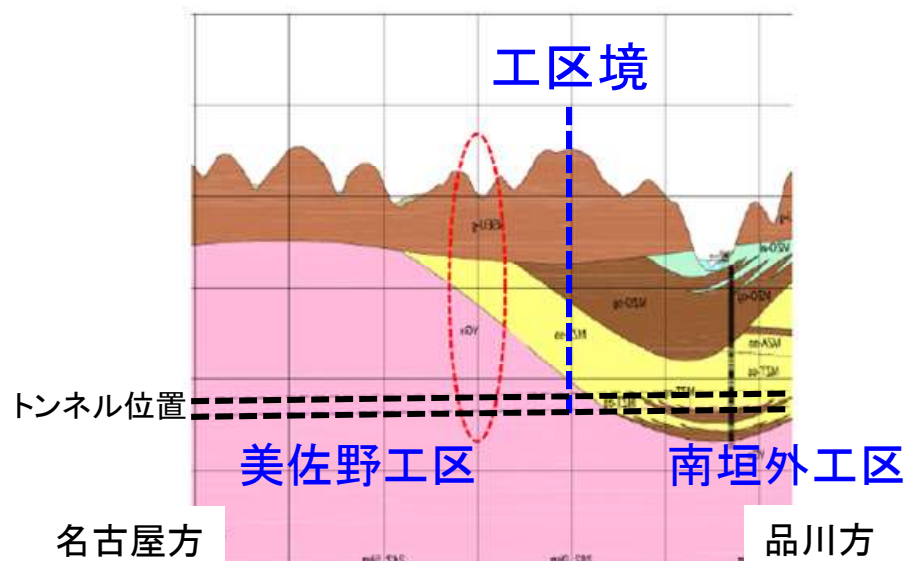
修正前の地質縦断図

- ・ ボーリング調査の結果、瑞浪層群が現れなかったことから、おわん型の形状が当初想定していたよりも南垣外工区側であることがわかりました。
- ・ 工区境の地質状況については、南垣外工区からの掘削が先行して到達するため、その時点でより正確に判断できるものと考えます。

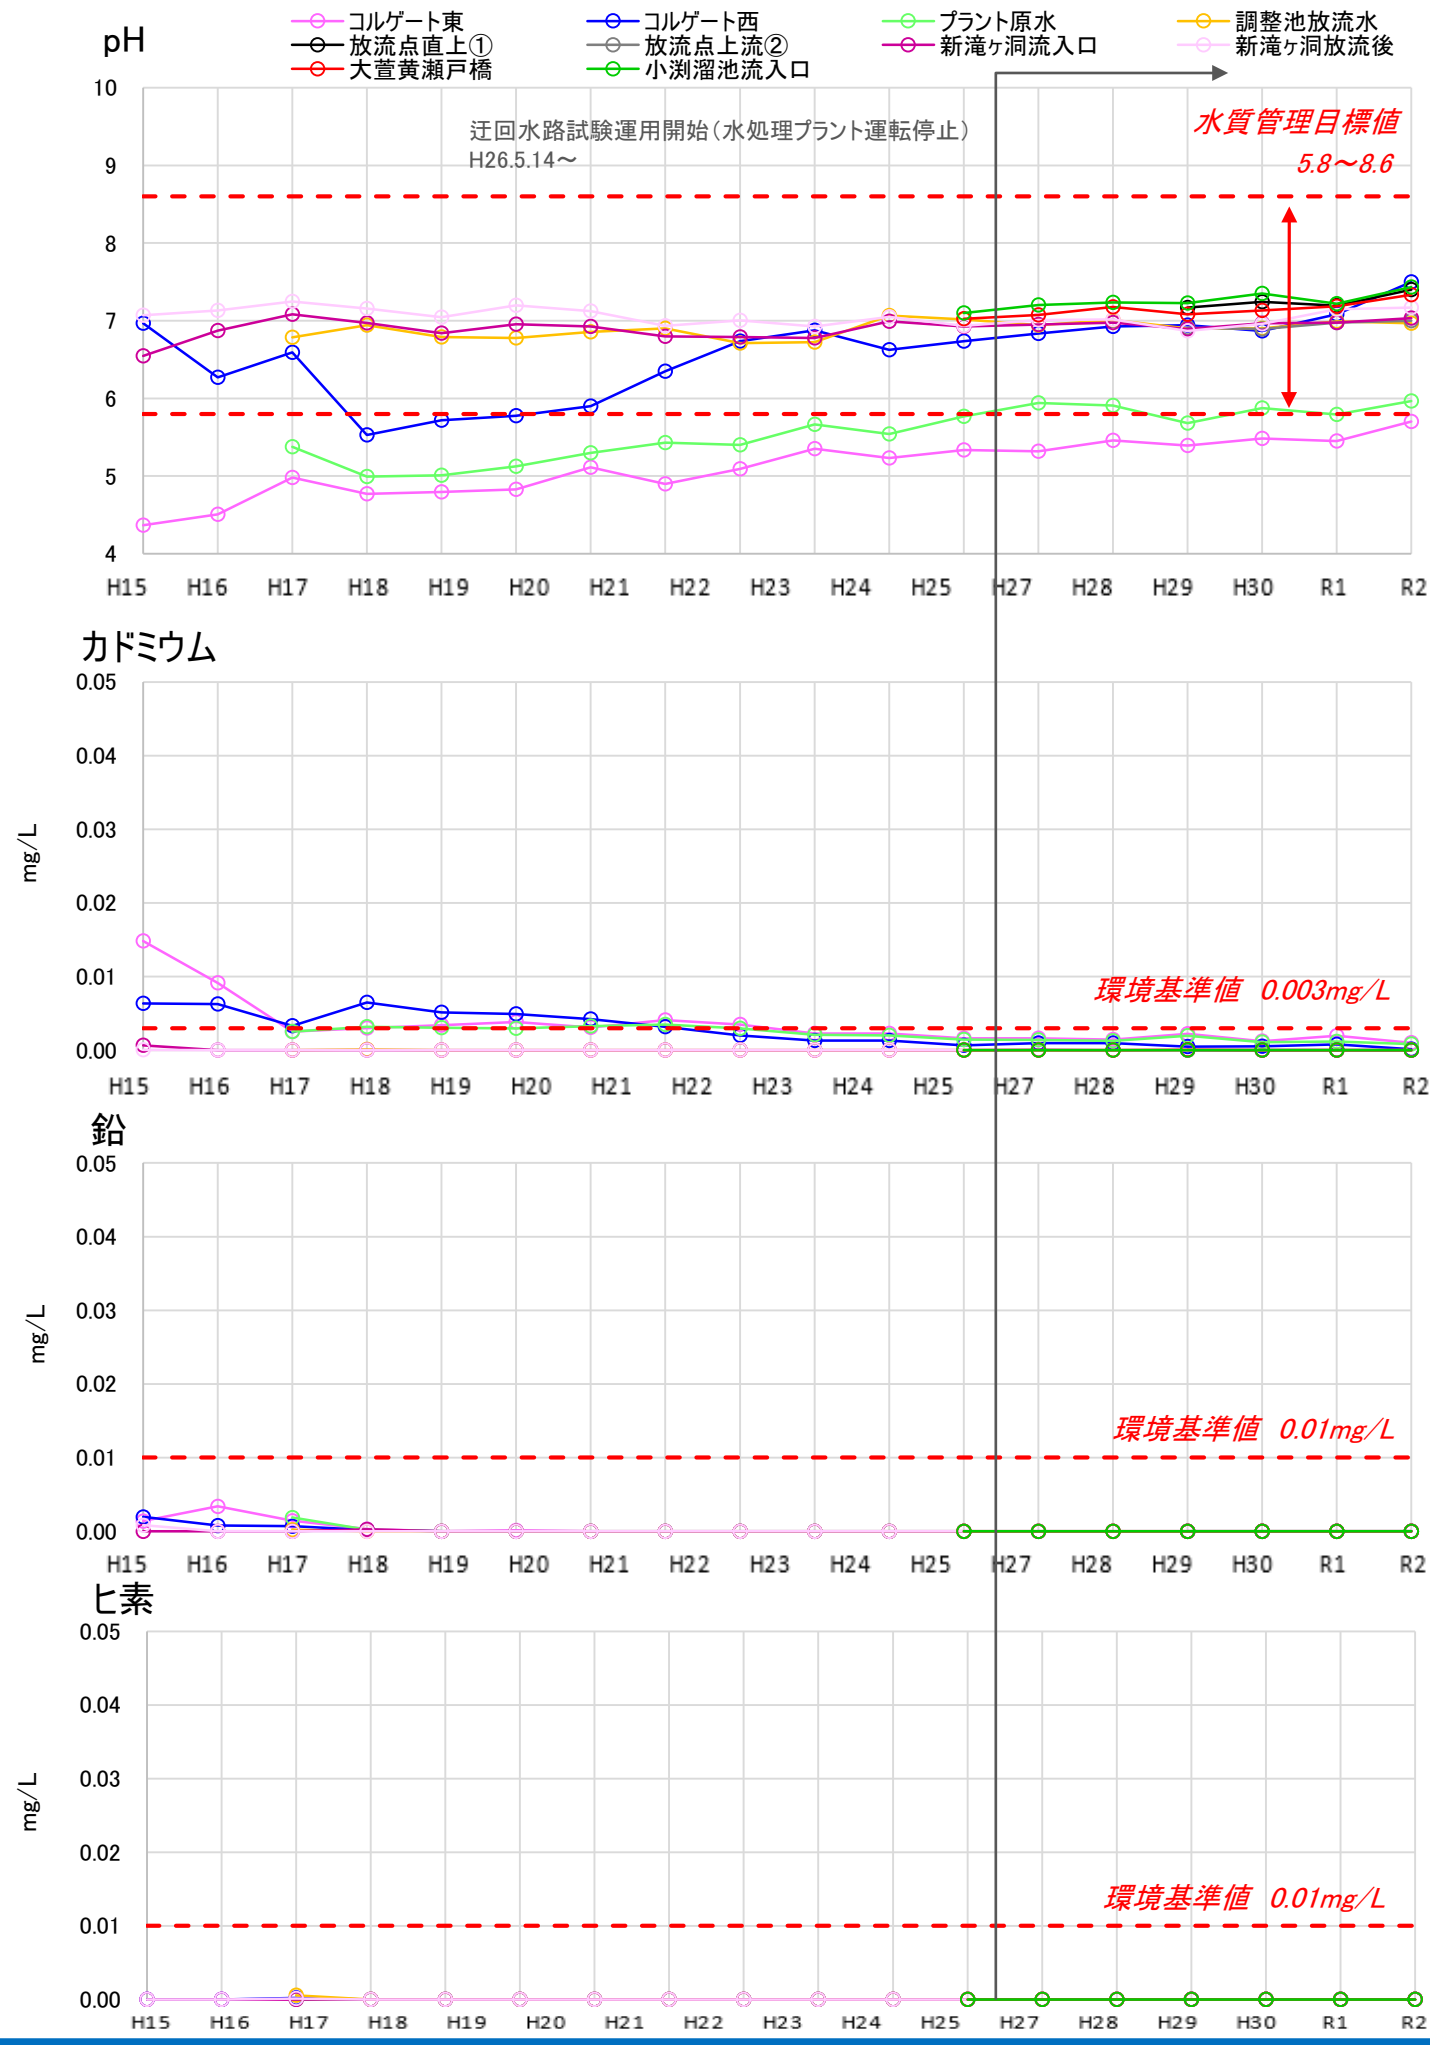
現在までの水質モニタリング結果 ■ 全地点年平均値※

※R2の値は1～3月の期間における平均値

水質が概ね安定した平成 26 年 5 月 14 日以降は、迂回水路試験運用が開始され、水処理プラントの運用を一時休止しながら水質モニタリングを継続し、別添資料のとおり水質異常の要因となっていた「プラント原水」でも、pH が酸性から中性へと改善が認められています。また、水質異常発生当時に問題となっていた、カドミウムをはじめとする自然由来重金属等も徐々に低減し、迂回水路試験運用後に異常な兆候は認められていません。

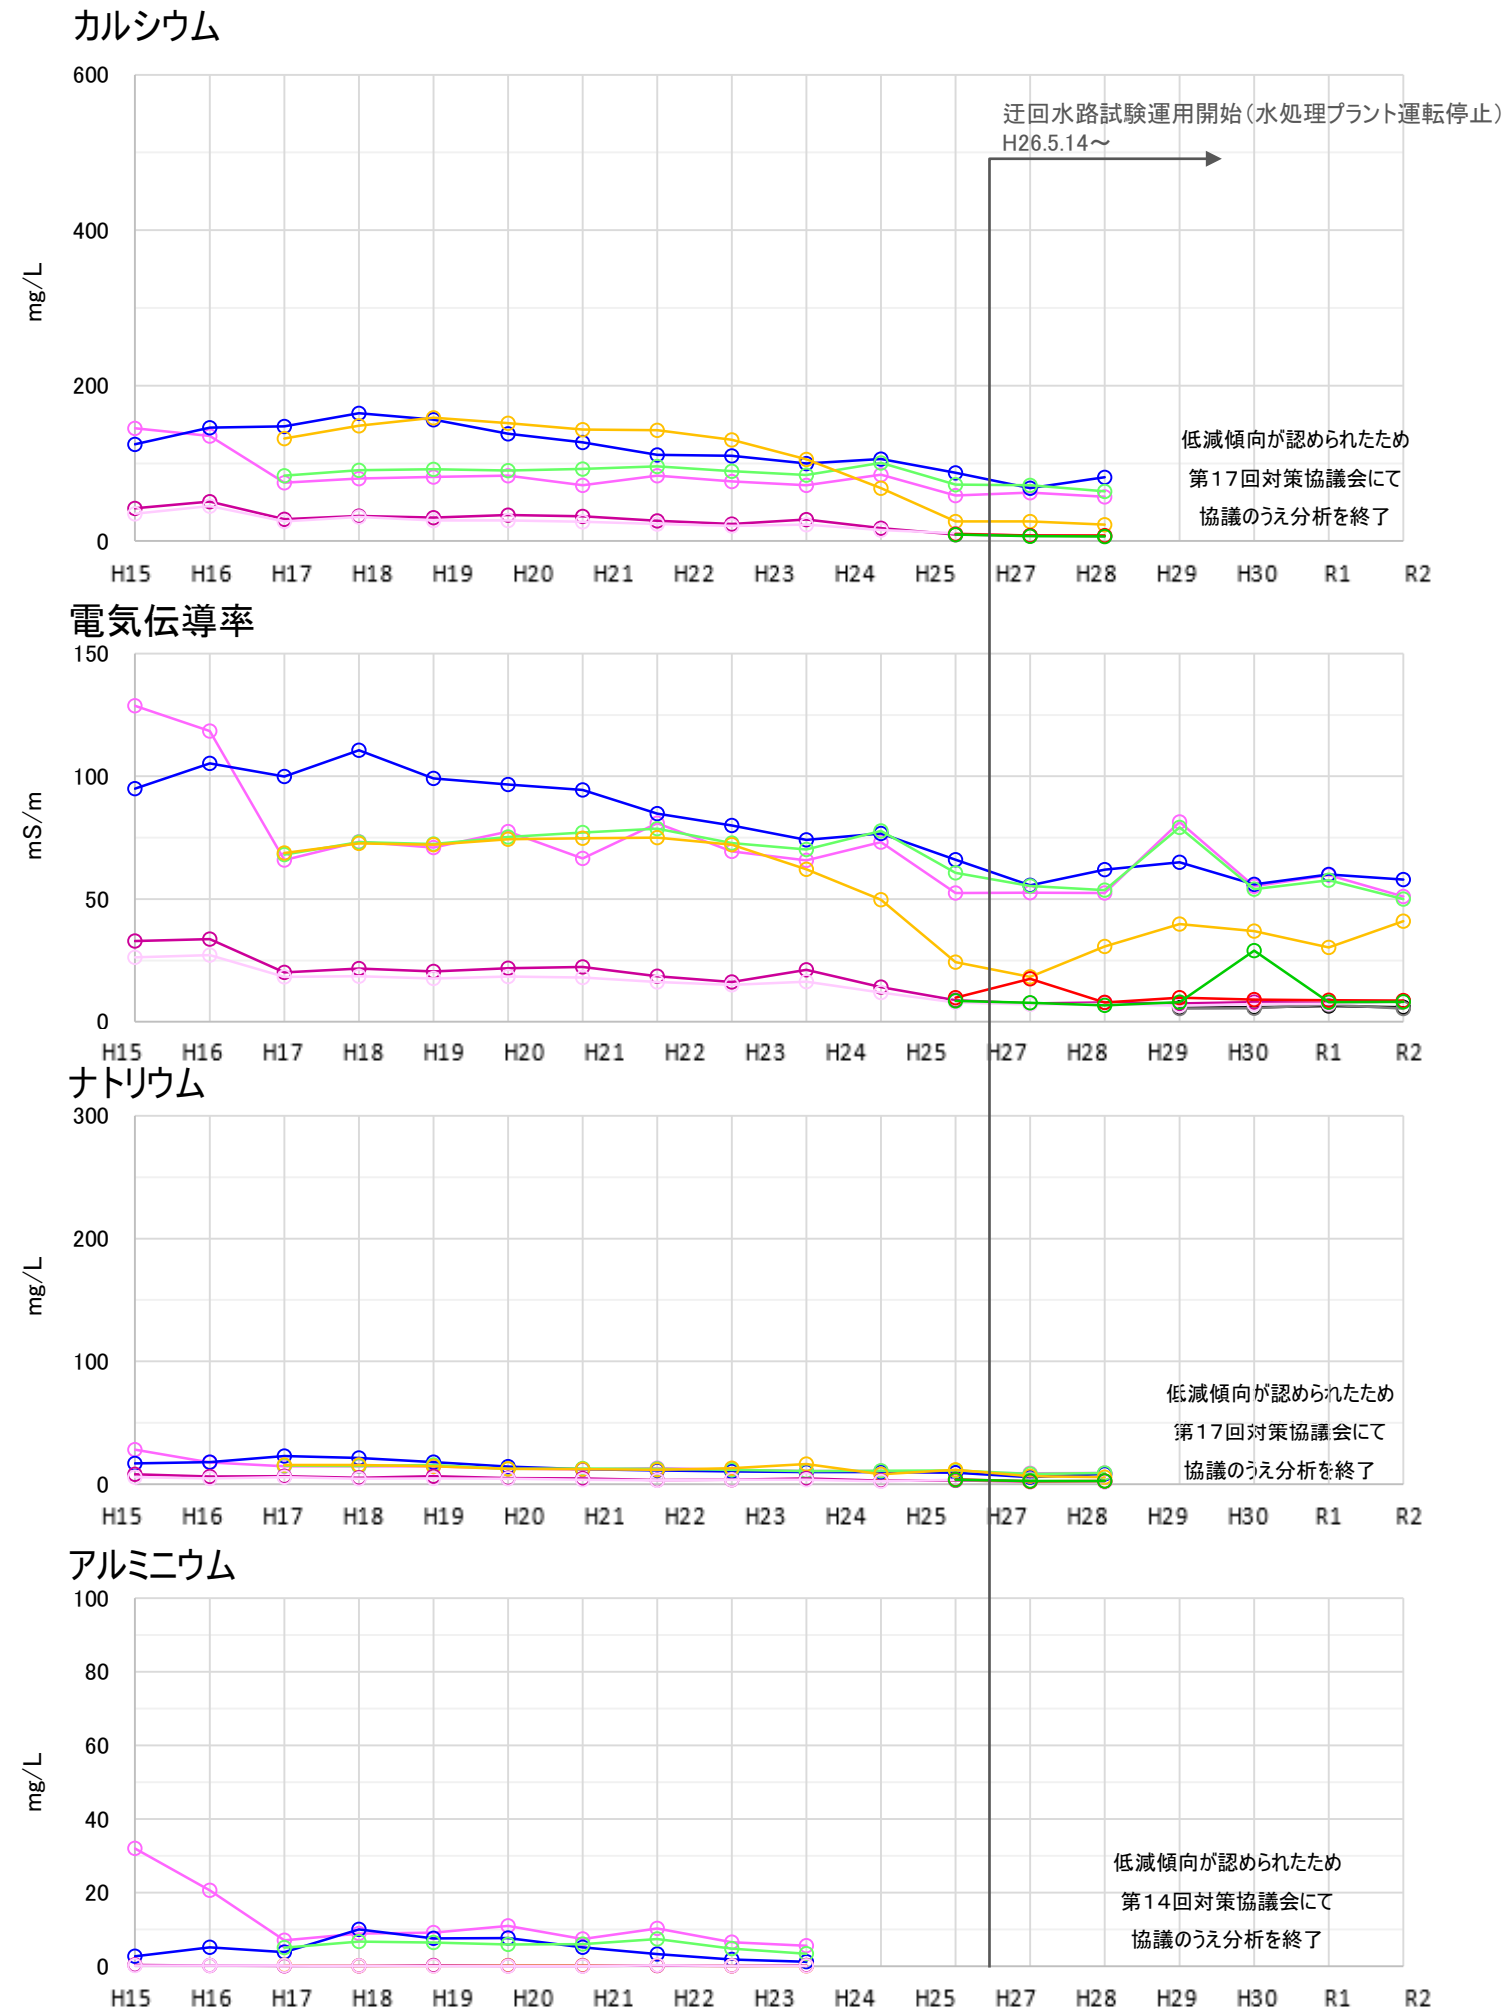
現在までの水質モニタリング結果 ■ 全地点年平均値※

※R2の値は1～3月の期間における平均値
