一般的な対策工法比較

2 建設発生土処理対策検討会

白鳥トンネルにおいて、環境基準値を超える自然由来の重金属(ふっ素)が検出されたことから「NEXCO中日本岐阜工事事務所管内建設発生土処理対策検討会」(以下「検討会」という。)を立ち上げ処理方法などについて検討して行くこととした。検討会の委員は、「岐阜県建設発生土処理対策調査委員会」及び「岐阜国道事務所建設発生土処理対策委員会」の委員を参考に選出、依頼した。検討会は平成28年1月20日から平成30年11月8日までの間、計5回開催し、処理方法などについて検討を実施した。

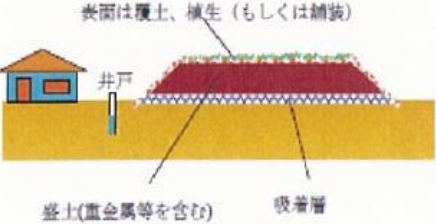
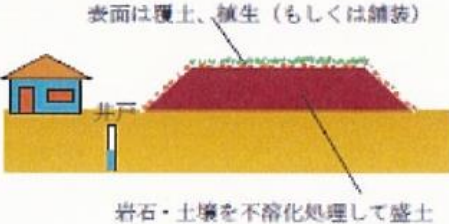
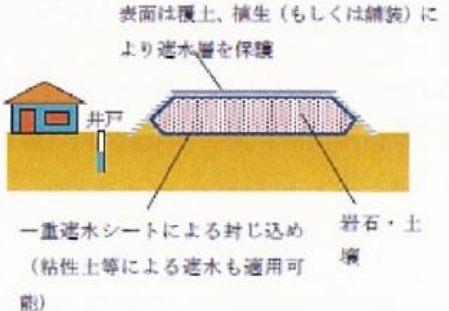
吸着層工法	全量不溶化	シート封じ込め
<p>重金属等を含む岩石・土壌の盛土基礎に吸着層を敷設することにより、重金属等が地下に浸透することを防止する対策</p>	<p>岩石・土壌からの重金属等の溶出を低減させるための材料を添加する対策</p>	<p>岩石・土壌からの重金属等の溶出を防止するため、遮水シート等で封じ込めを行う対策</p>

4,000円/m3程度	7,000円/m3程度	10,000円/m3程度
<ul style="list-style-type: none"> ・低コスト ・施工が容易 ・積算がロジカル ・発生土量に柔軟に対応可能 	<ul style="list-style-type: none"> ・汚染土を改良するため、盛土が崩壊しても安全 ・発生土量に柔軟に対応可能 	<ul style="list-style-type: none"> ・多くの実績がある ・物理的遮断のため分かりやすい。
<ul style="list-style-type: none"> ・盛土崩壊の際、汚染土が流出する ・地下水が高い場合、適用不可 	<ul style="list-style-type: none"> ・岩石と土壌の区分等、施工範囲や品質管理の仕様作りが難しい 	<ul style="list-style-type: none"> ・恒久対策ではない ・盛土崩壊の際、汚染土が流出する ・施工後も水処理が必要

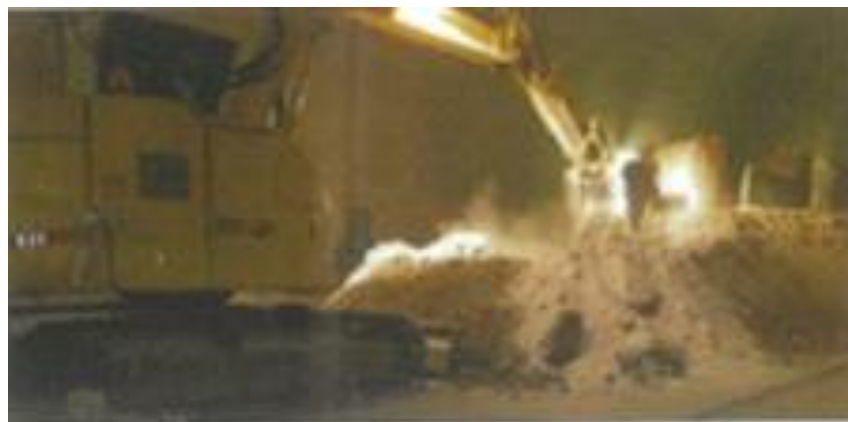
白鳥トンネル坑内不溶化処理状況

検討会で対策工について議論した結果、不溶化処理(100㎡毎に不溶化処理材(デナイト)70kg/㎡を添加し3min/㎡攪拌)を行い、事業用地内に封じ込め盛土することで承認を得て、岐阜県と「特定措置事業の協議」を行い施工した。

不溶化処理土の土壌試験を(12検体)を実施し、環境基準値以下(0.08mg/L~0.19mg/L)であることを確認し、XXXXXXXXXX(事業地内)に封じ込め盛土を実施。

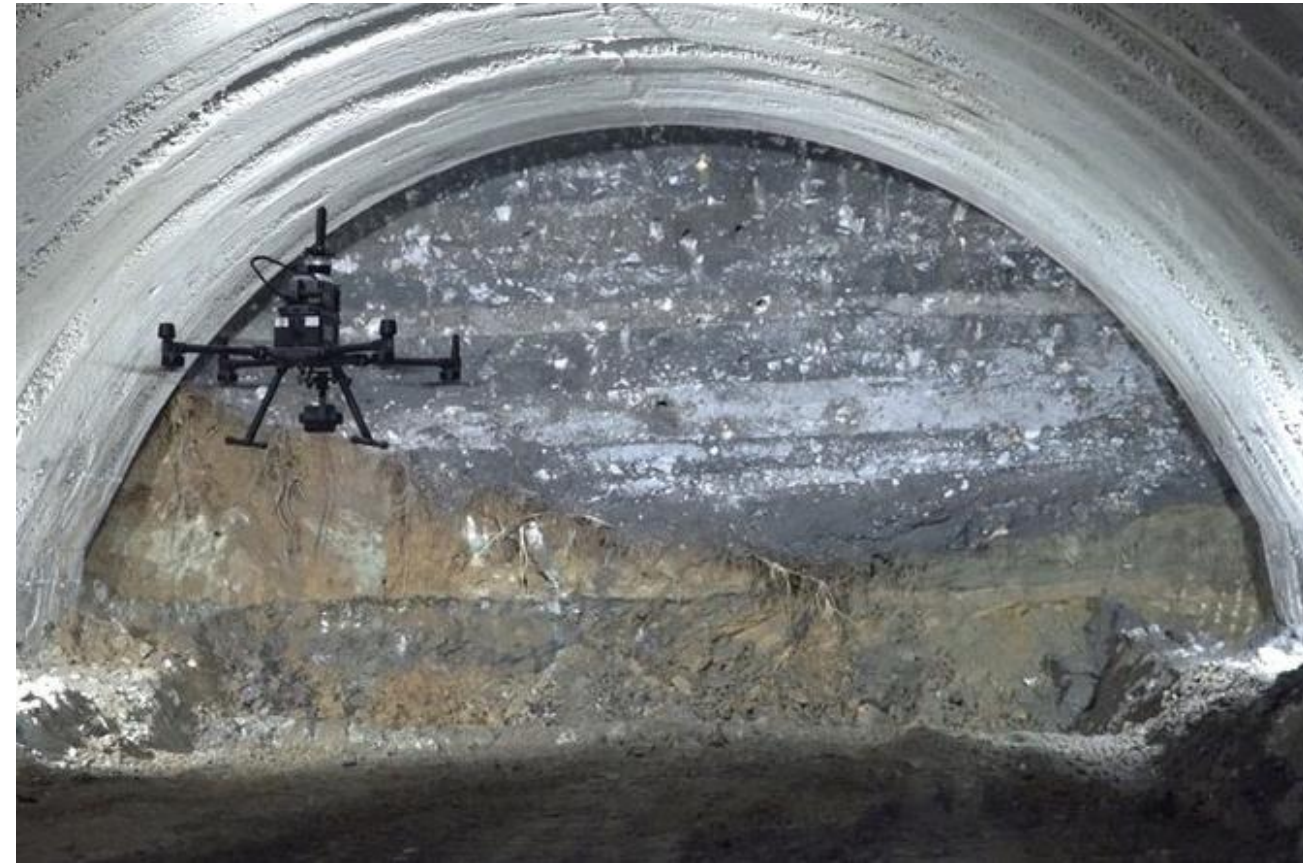
地層の境（おそらく坑口付近）

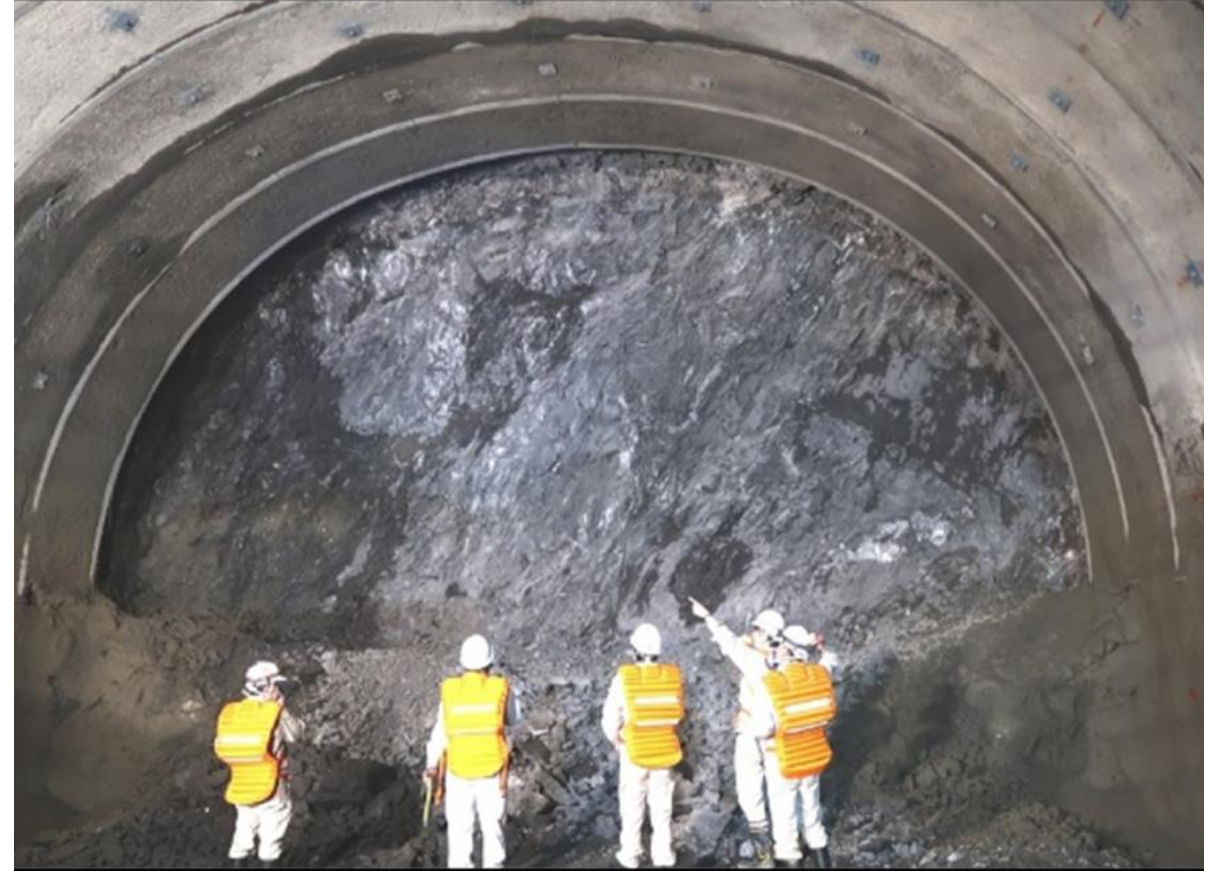
おそらく全面単一硬岩の切羽

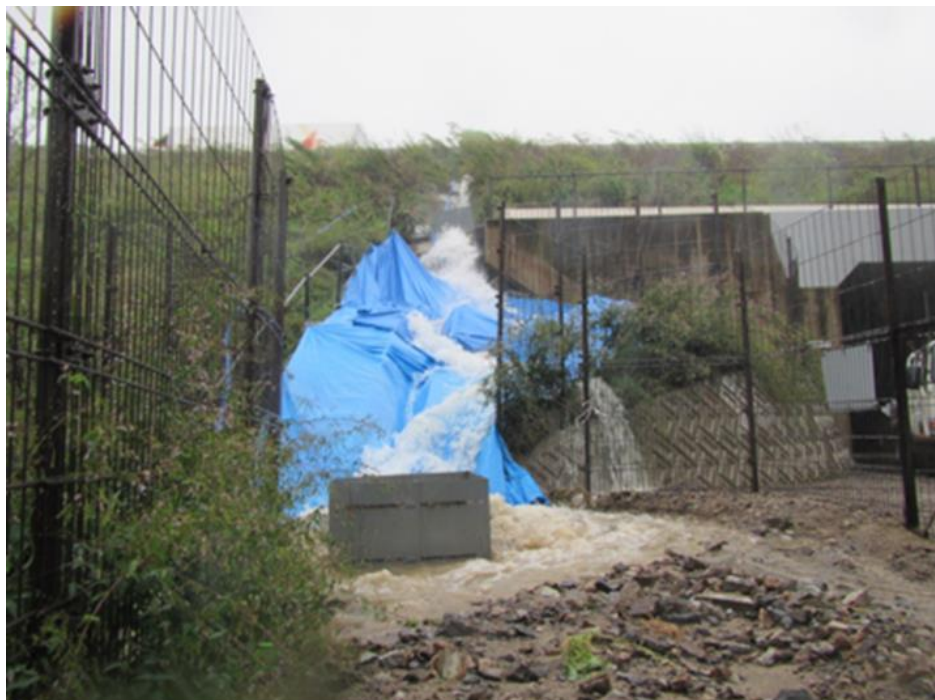
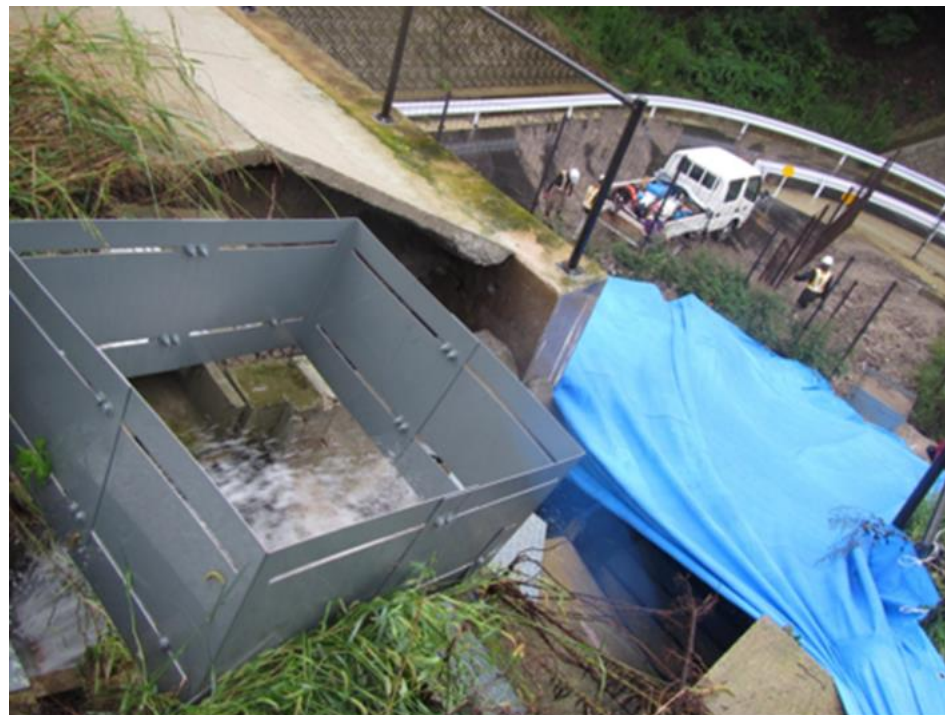
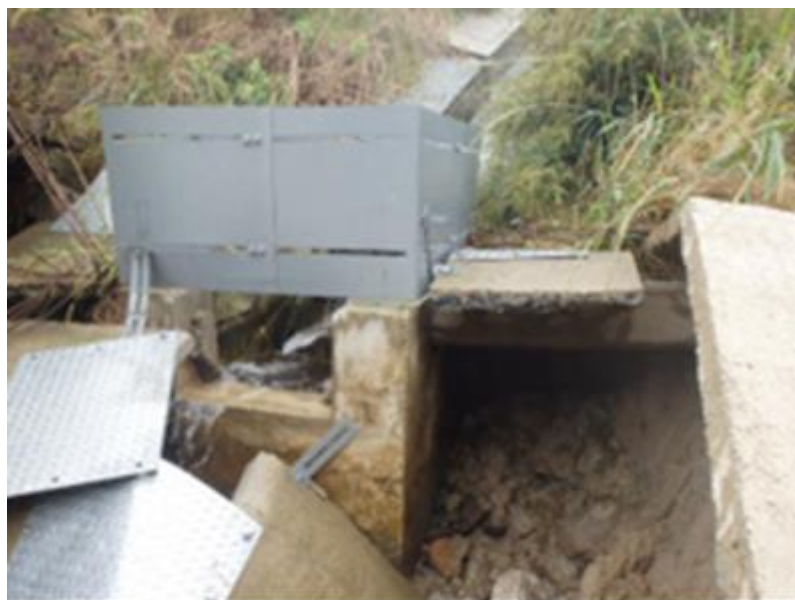
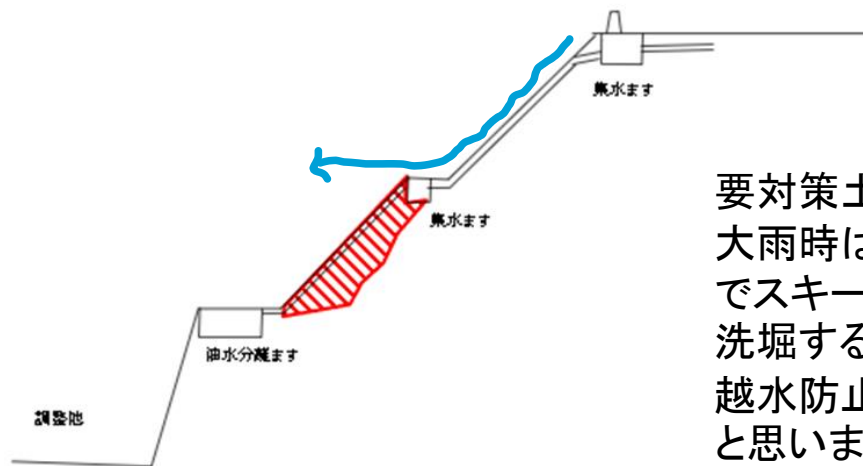
要対策土までは掘らないと思いますが、大雨時は許容流量以内であっても柵部分でスキージャンプのように飛散して盛土を洗掘する場合があります。越水防止柵を採用するなどの対応が必要だと思います。
