○【静岡県熱海市の盛土の崩落事例】

図参 1.1.1 熱海市の土石流災害の例

盛土等の安全対策推進ガイドライン及び同解説
令和5年5月
国土交通省、農林水産省、林野庁 より

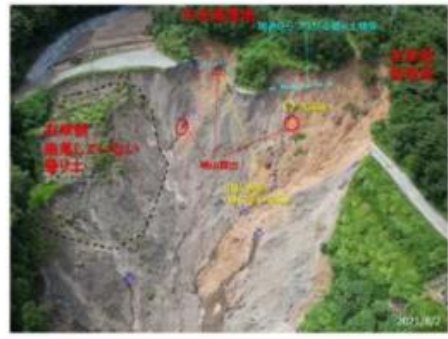
図 2-1 (1) 現地写真位置図

源頭部崩壊箇所

- ・令和3年7月3日 10時30分ごろ発生
- ・静岡県が設置した熱海雨量観測所によると、6月28日の夜から降り始めた降雨は、断続的に降り続き、7月3日午前10時までの72時間の雨量が461mmに達していた。
- ・崩落した土砂量は約55,500m³、そのうち約7,500m³が途中の砂防堰堤に補足され、約48,000m³が下流域に流下したと想定される。
- ・崩壊の源頭部は、周囲の地形・地質条件から地下水が流入しやすい場所であり、盛土へは常時の地下水供給があり、盛土は常に飽和度が高い状態であった。
- ・また、県土採取等規制条例の届出内容とは異なる内容で、**標高差が高く、高さが15mを超える盛土が不適切な工法（排水対策が不十分、盛土が締め固められていない、十分な土留がないなど）で造成されていた。**
(一部抜粋)
