調査日 R6.10.3

橋 梁 名	藤之木2号橋
形 式	(R C)中実床版橋
健 全 性	Ⅲ
橋 長 (m)	6.0
幅 員 (m)	6.0

## 損傷写真

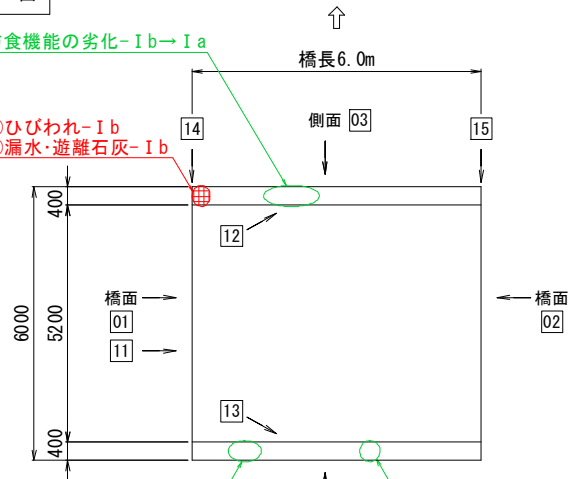
路面

防護柵 ⑤防食機能の劣化-I b→I a  
写真-003

地覆 ⑥ひびわれ-I b  
⑧漏水・遊離石灰-I b  
写真-001

防護柵 ⑤防食機能の劣化-I b→I a  
⑨変形・欠損-I b→I a  
写真-002

防護柵 ⑤防食機能の劣化-I b→I a  
写真-004

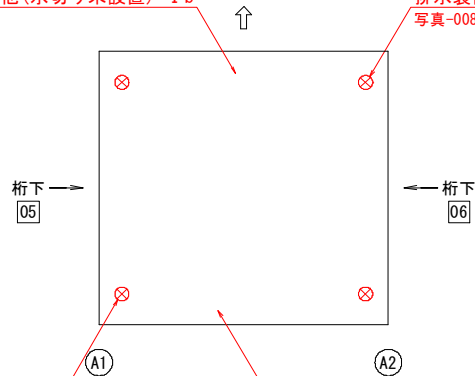
上部工下面

床版 ⑦その他(水切り未設置)-I b  
写真-006

排水装置 ⑦その他(長さ不足)-I b  
写真-008

排水装置 ⑦その他(長さ不足)-I b  
写真-005

床版 ⑦その他(水切り未設置)-I b  
写真-007
