## ■第4回リニア審議会 盛土に関する意見書

20240107 鈴木秀和

### 3. 盛土の安全性と有効活用について

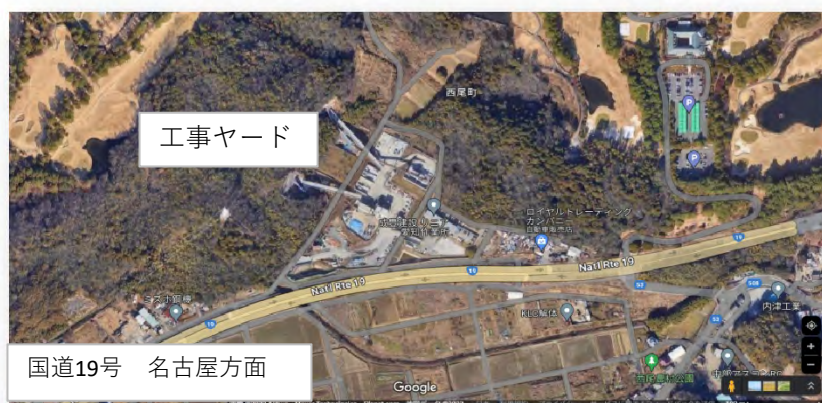
国道19号線、多治見から内津峠を越え愛知県春日井市に入り、右手のオールドレイクゴルフ場を超えた右側。この少し先までが発破によるトンネル掘削工法、その先はシールド工法となり、掘削土は汚泥となる。（産業廃棄物として処理する）

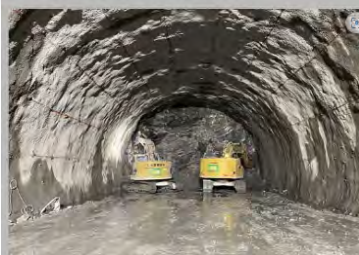
第一中京圏トンネル：西尾工区（令和3年6月）

西尾工区の補足：

この要対策土は搬出し、海面埋立てもしくは処理工場が無害化処理され、健全土は春日井市と多治見市の採石採掘跡などの民間処分場、および瀬戸市の鉾山（愛知県珪砂鉾業協同組合）に搬出されています。

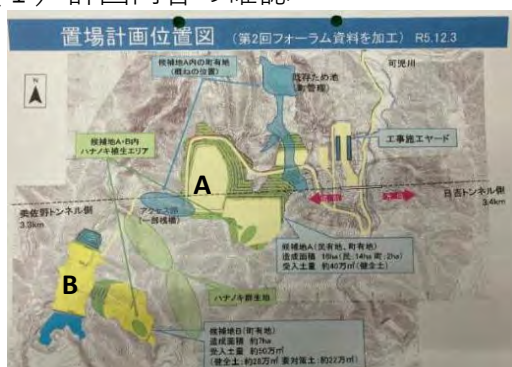
- ・候補地A 面積16ha
- ・土量 健全土 40万m<sup>3</sup>搬入
- ・平場 標高308m 2.8ha×2か所  
標高255m 0.6ha

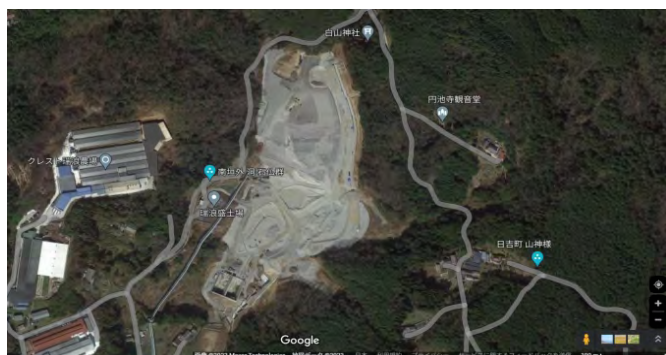
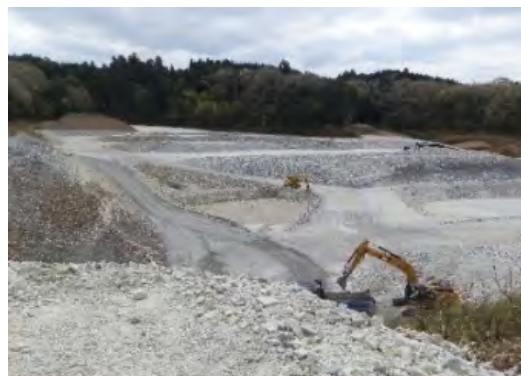
上記は、瑞浪の南垣外の健全土の処分場写真です。(面積約8.5ha、121万m<sup>3</sup>)  
主に花崗岩の岩ずりであり、締固めが難しく、崩れやすい感じは否めません。

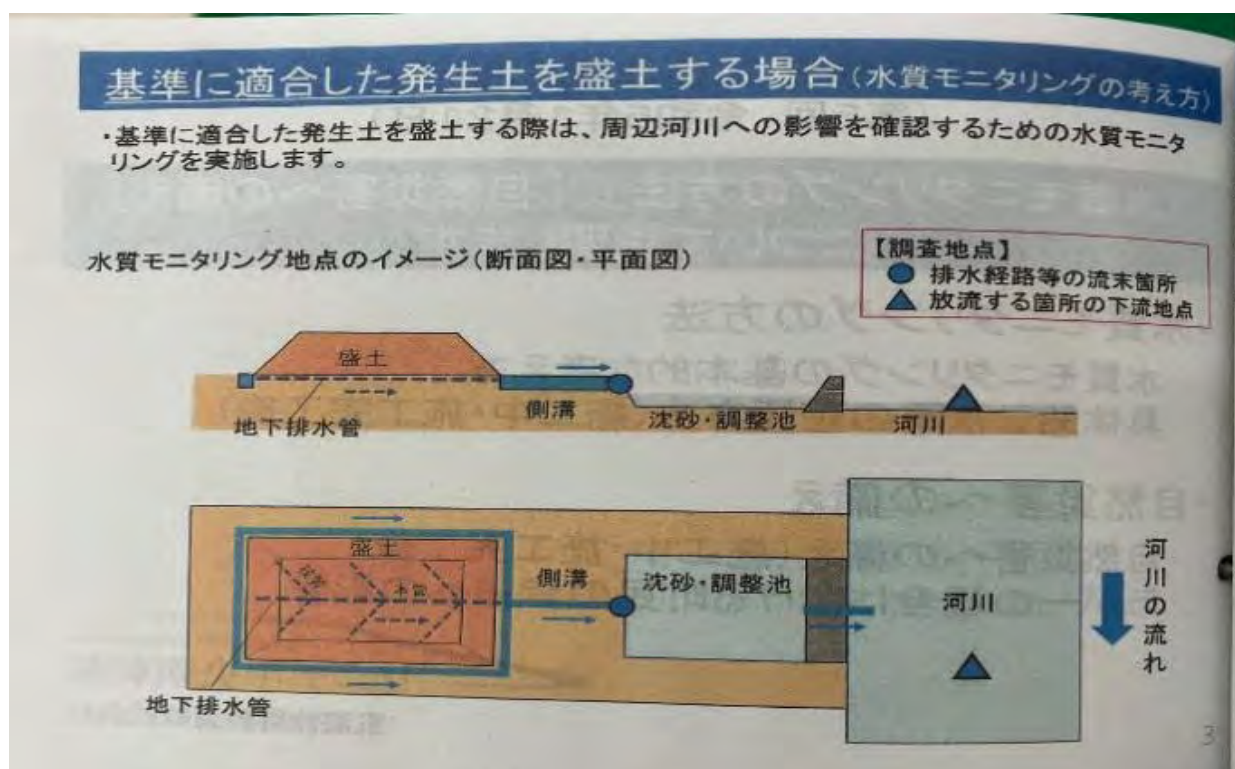
2. の健全土は本当に健全か、のところででも記載の通り、健全土に環境基準を超える要対策土が混入するリスクをゼロにはできません。従って、環境基準を超える要対策土が混入した場合に備え、排水の水質管理も必要です。JR東海は、下記の通り、排水経路の流末部分●は「水質汚濁防止法の排水基準」で管理すると言っていますが、その排水は可児川に流れ込みます。

可児川での基準▲は、「環境基準(河川)」の管理となります。

排水基準●は、環境基準▲より数値が10倍緩い基準なのです。

排水経路の流末部分で環境基準▲で管理すれば、河川への基準越え流入は回避できます。排水経路の流末において、環境基準で管理すべきです。

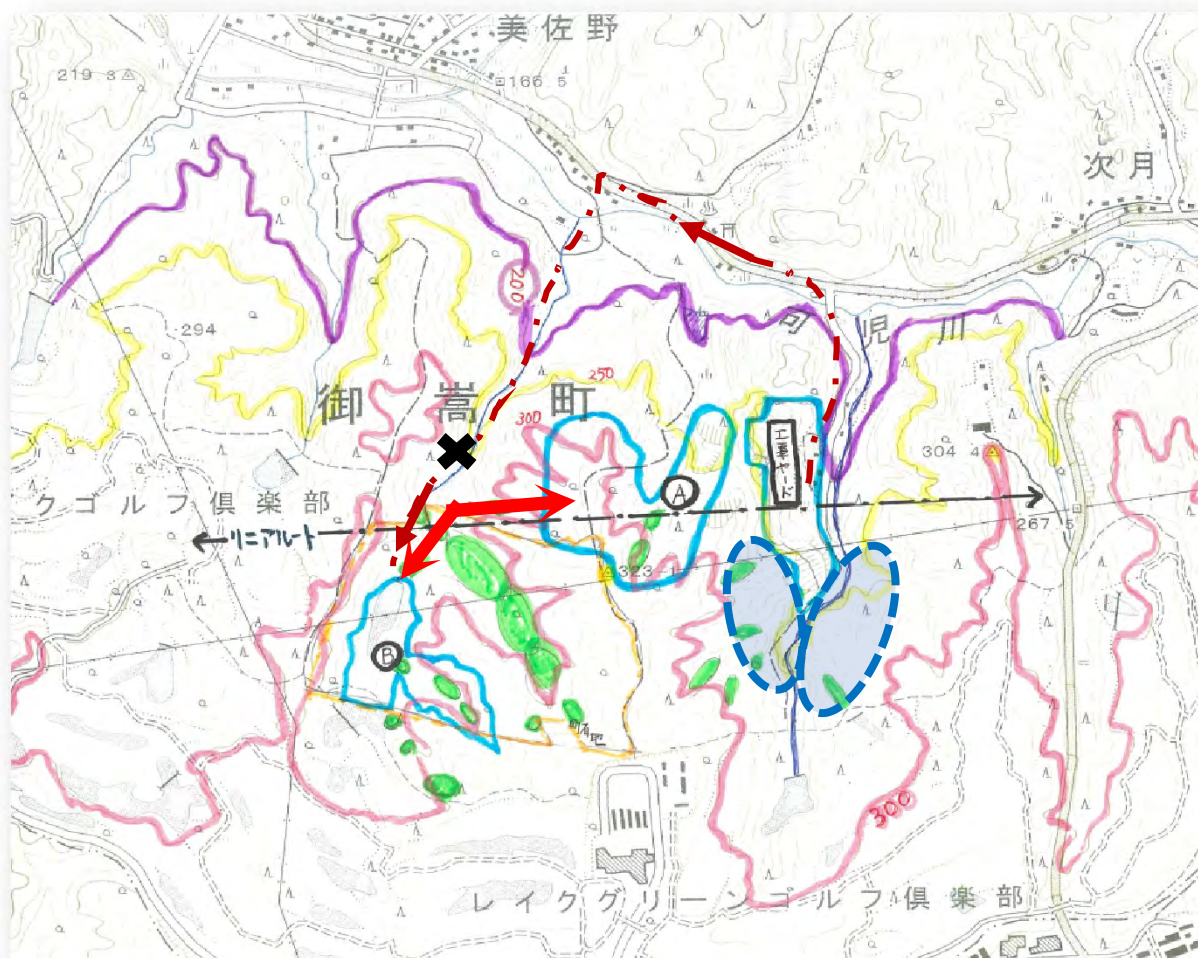
高低差表示の地図に計画地を書き入れたものです。

工事ヤードと候補地Aは近い関係ですが、候補地Bは少し離れた場所です。

候補地Aから候補地Bへのアクセスを確保すると、候補地AとBの間にある、JR東海が避けましたと言う最も大きな湿地帯の出口を塞いでしまうことになるので

（赤い太線で示す線）、工事ヤードから一度21号線に出て、21号線から候補地Bに入っていくルートを確認すべきと考えます（赤茶の1点破線で示すルート）。

工事ヤードとの関係、高低差等勘案すれば、青点線で示したエリアあたりが、工事ヤードとも近く、ある程度1か所にまとめられるので、今更の位置の大きな変更は難しいかもしれませんが、適切ではないでしょうか。

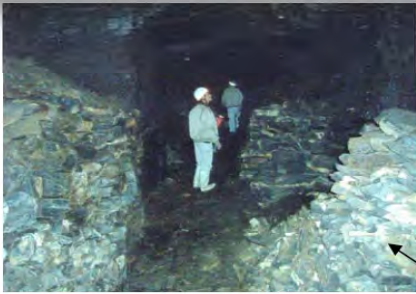
(b) 坑道と積み上げられたはさみ (ぼた)

↑  
平均空洞高さ  
0.5～2m.  
↓  
残柱

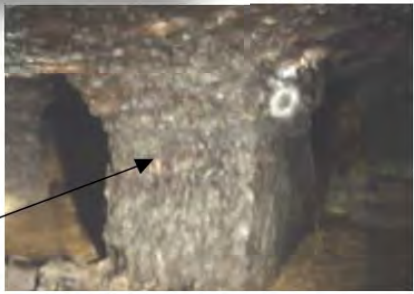
(c) 残柱

写真-3.1 亜炭および亜炭廃坑の内部状況（現在）

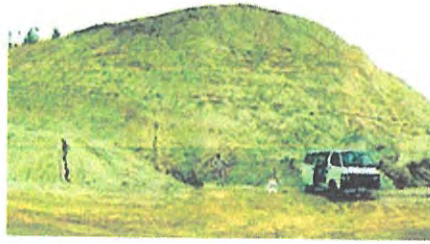
深層風化状況 (20m以上)

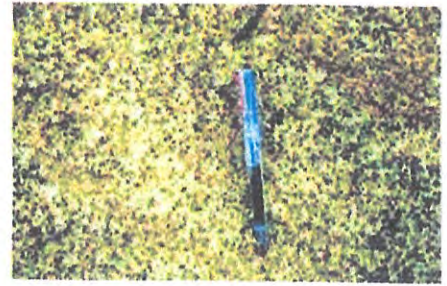
まさ土の近景 (手で簡単に崩せる程度)

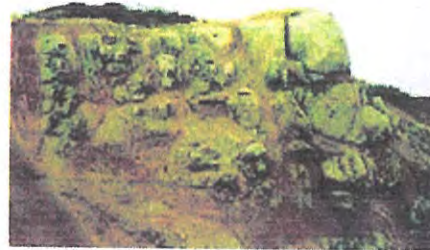
コアストーン (大きいものは径2m)

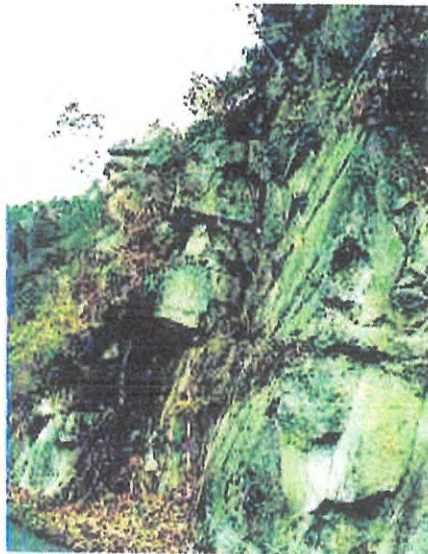
節理が発達した硬質な花崗岩。1m程度  
の岩塊が節理沿いに抜け落ちている。

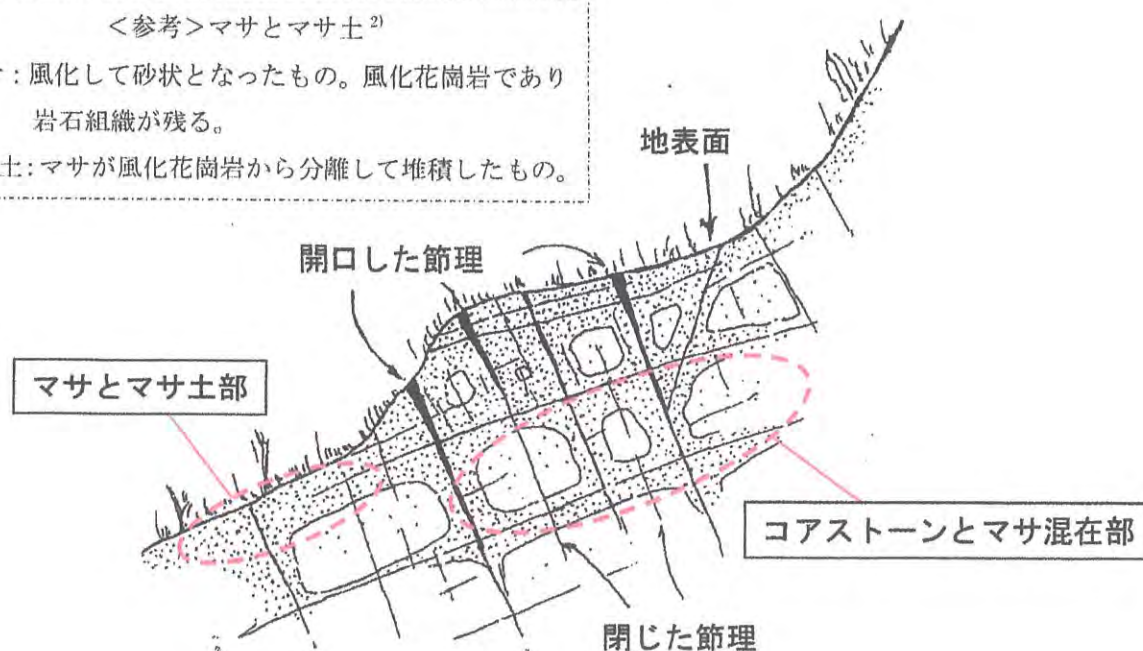
図-1 花崗岩の節理に伴う風化形態模式図 (1)より引用・加筆)

花崗岩は、地下深くでマグマがゆっくり冷えて固まった深成岩の一つです。日本の花崗岩には一般に、「節理」とよばれる亀裂が発達します。節理には、マグマが冷却して花崗岩へ固化する際にできる初生的なものや、地下深くにあった花崗岩が地表に近づくことで岩盤圧力が解放されてできる「シーティング」とよばれる水平ないし緩傾斜の節理があります。これらの節理に沿って風化が進むことで、未風化部と風化部が混在する形を示すことが花崗岩ではしばしば認められます。そのため、花崗岩は表層から深層に向けて新鮮岩盤となるような単純な風化形態でなく、未風化のコアストーンと風化マサが混在しながら徐々に新鮮岩盤に至るような風化形態を示します。

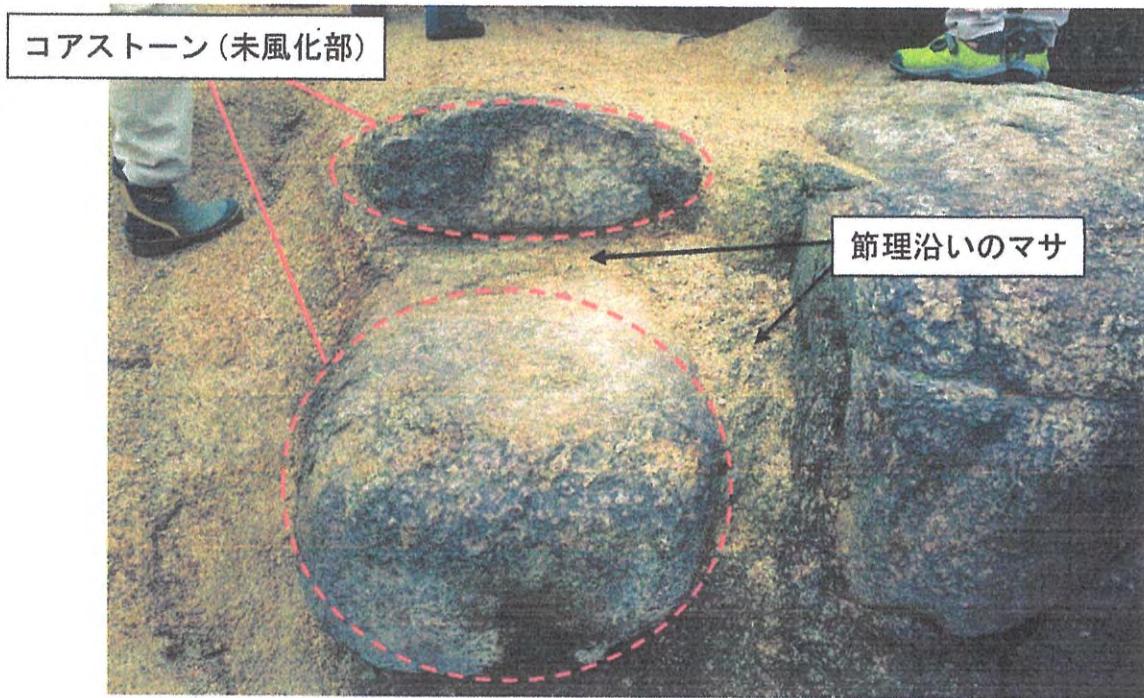
写真-1 風化花崗岩中に発達したコアストーン (岡山県玉野市)

日本の花崗岩は、亀裂沿いに風化していき、未風化部と風化部が混在する形になることが多く、その未風化部のことをコアストーンといいます。強風化した表層付近の花崗岩層にコアストーンの未風化岩塊が存在するなど、不均質な風化形態を示すことがあるため、設計・施工で注意が必要となることがあります。

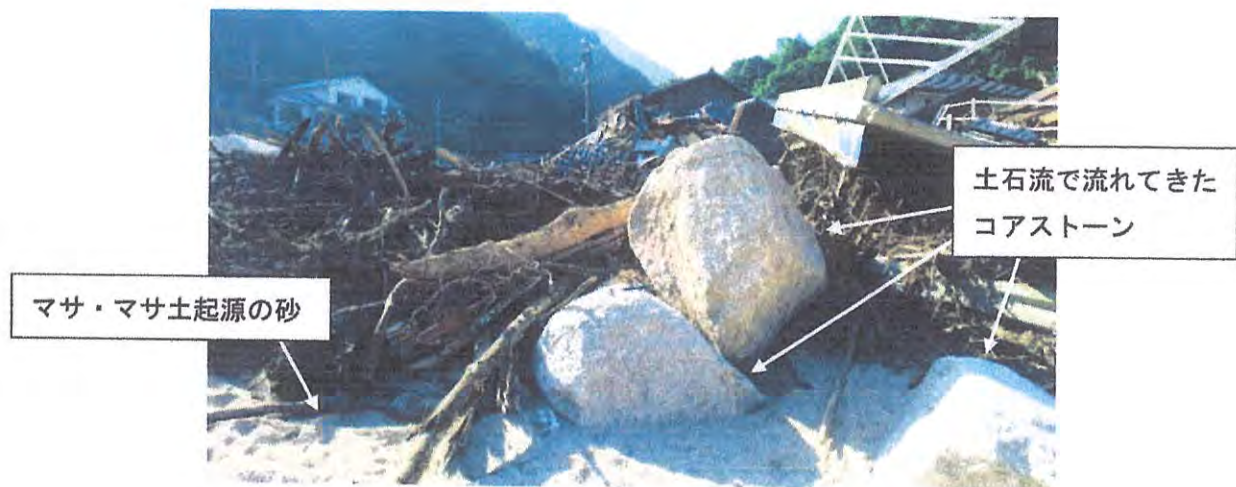
写真-3 土石流で流れてきたコアストーン（広島県）

花崗岩地域では土砂や流木とともにコアストーンも土石流として流されます。コアストーンは比較的新鮮でハンマーでも割れない硬さのものが多く、また、大きさは様々で大きいものは2mを超えるものもあるため、土石流の威力が大きくなります。平成30年7月豪雨でもコアストーンによって土石流の威力が大きくなっていることが確認されました（写真-3）。

風化した花崗岩は掘削がしやすい反面、災害の危険性も併せ持っています。花崗岩地域の土石流について、花崗岩地域では土砂や流木とともにコアストーンも土石流として流されます。コアストーンは比較的新鮮でハンマーでも割れない硬さのものが多く、また、大きさは様々で大きい物は 2m を超えるものもあるため、土石流の威力が大きくなります。2018 年（H30）（西日本地域）7 月豪雨でもコアストーンによって土石流の威力が大きくなっていることが確認されています。（写真 - 3）」とされています。

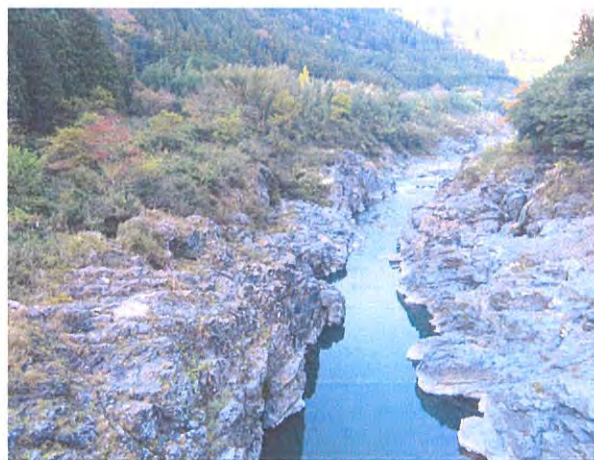
図-3.6 美濃帯の露頭（飛水峡）

美濃帯の岩石は一般に風化に対する抵抗力が大きいため岩盤が堅硬であることから、しばしば岩山や急崖地形をなし、河原でも露岩が現れていることが多い（図-3.6）。また、急峻な山地が形成されやすく、このような場所では斜面崩壊が多くみられる。特に揖斐川水系

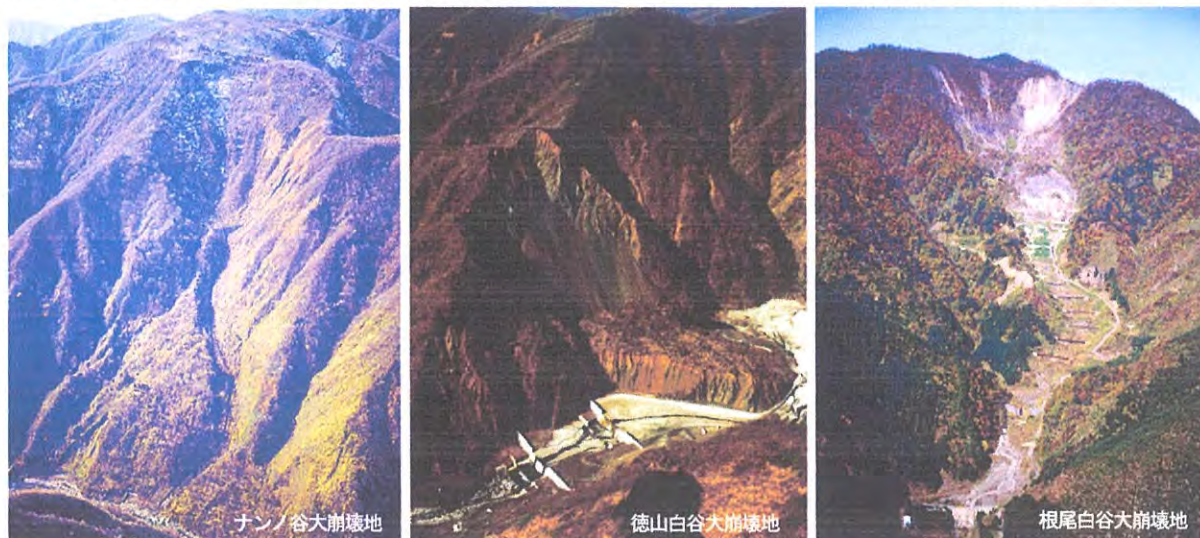
図-3.7 揖斐川流域の三大崩壊地（文献5）を編集（中部地方整備局越美山系砂防事務所提供）

（舟伏山ユニット）では崩壊土砂量が100万 $\text{m}^3$ を超える大規模な崩壊地が3箇所存在している（図-3.7）。

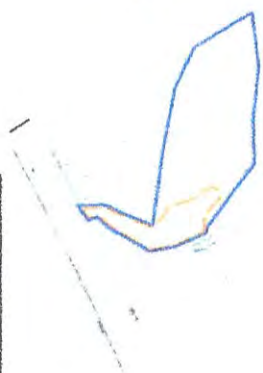
当該斜面(赤丸内)の過去の状況: 空中写真による

10.35kp被災箇所  
集水面積:  $A=1,270\text{m}^2$   
崩壊面積:  $A=230\text{m}^2$

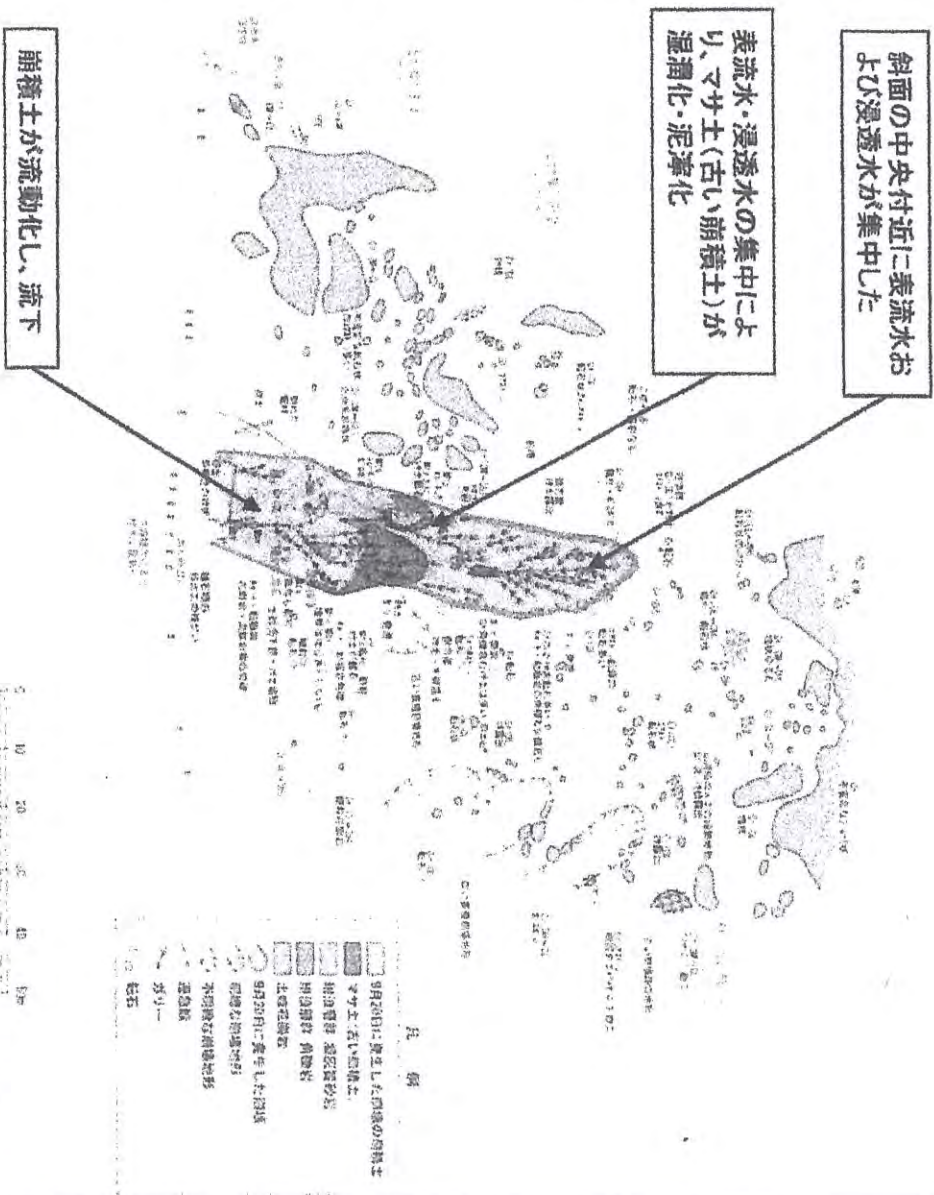
③ 11.1kp

※「ワサ土(古い崩積土)」は、地質時代に形成された非常に古い土質である。

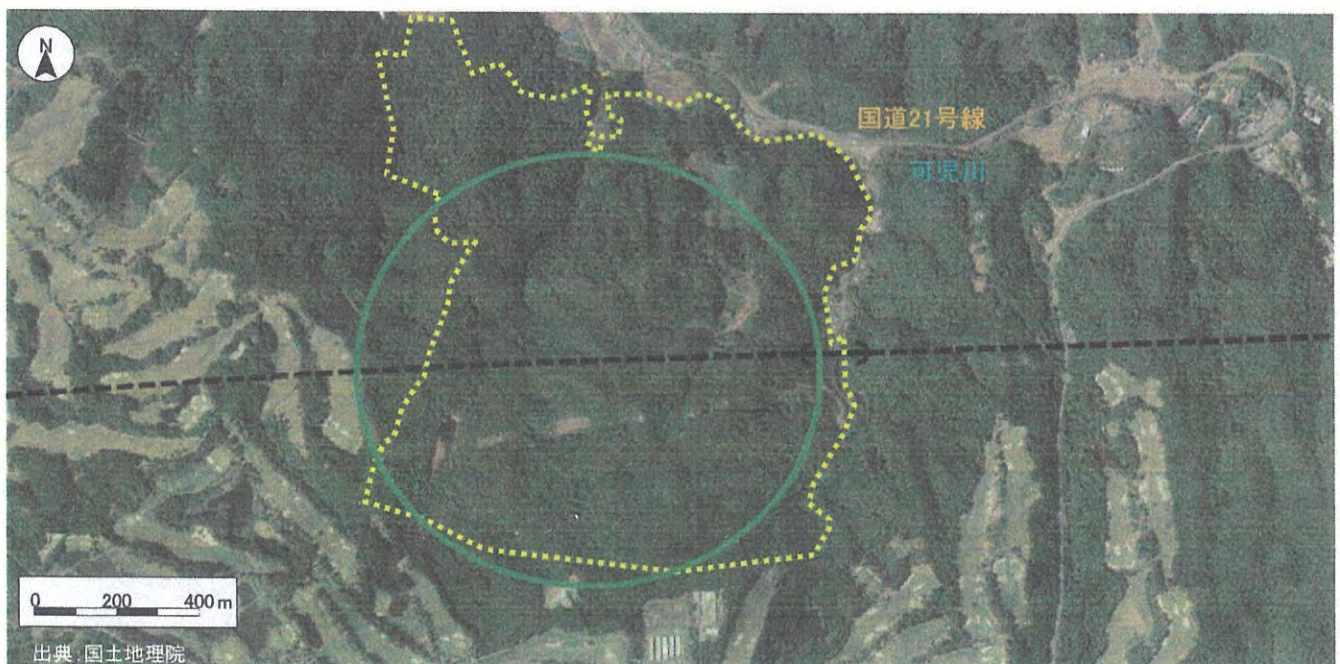
## 発生土置き場計画の経緯について

2014.08 JR東海が、岐阜県に発生土置き場の幹旋を求め、それを受け県が町に対し  
照会した結果、示された候補地(○)

※ (●)は、ゴルフ場計画の範囲

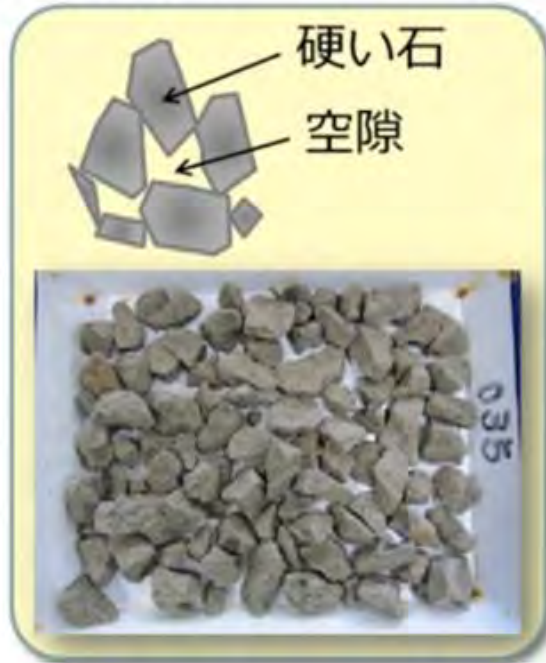
乾燥・水浸によって岩石に生じる細粒化などの形状変化

元の状態  
(掘削時・施工時の状態)

乾燥・水  
浸の繰返  
し作用

将来の状態？  
沈下、強度低下

- 石が細くなる ⇒ 透水性の低下、盛土の沈下 → 排水溝に隙間が空き、雨水が盛土内に進入
- 石が柔らかくなる ⇒ 盛土強度の低下
- 粘土のようになる ⇒ 盛土内の保水率が高くなる。→ 過剰間隙水圧のリスク、盛土荷重の増

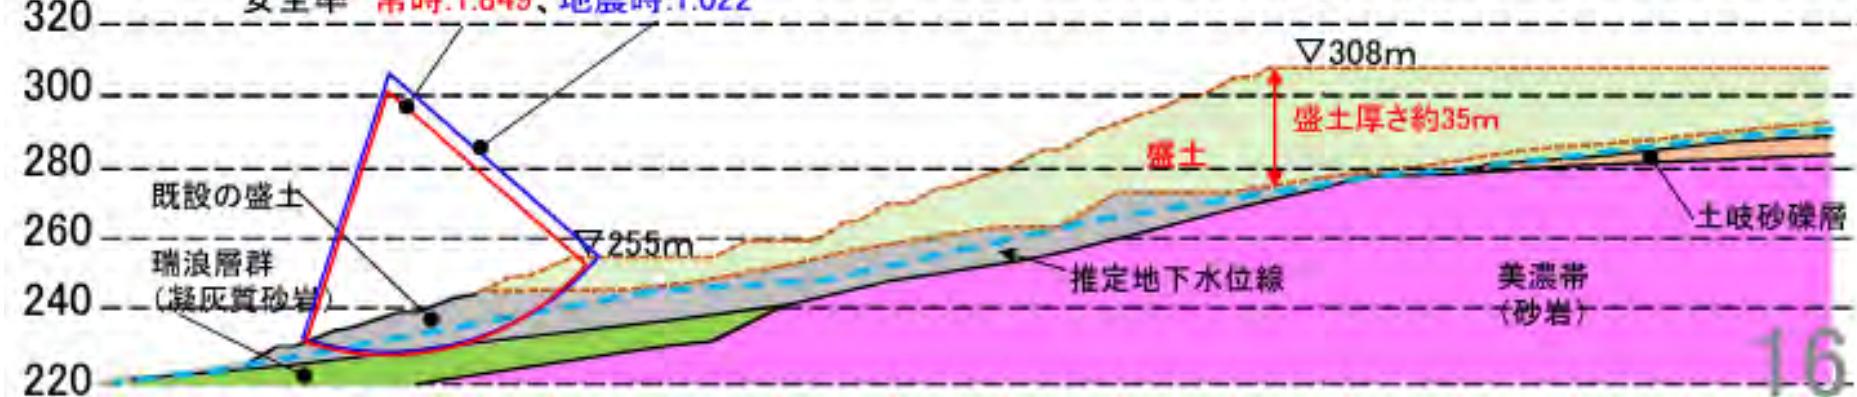
### ③-③' 断面

安全率 常時:1.849、地震時:1.022

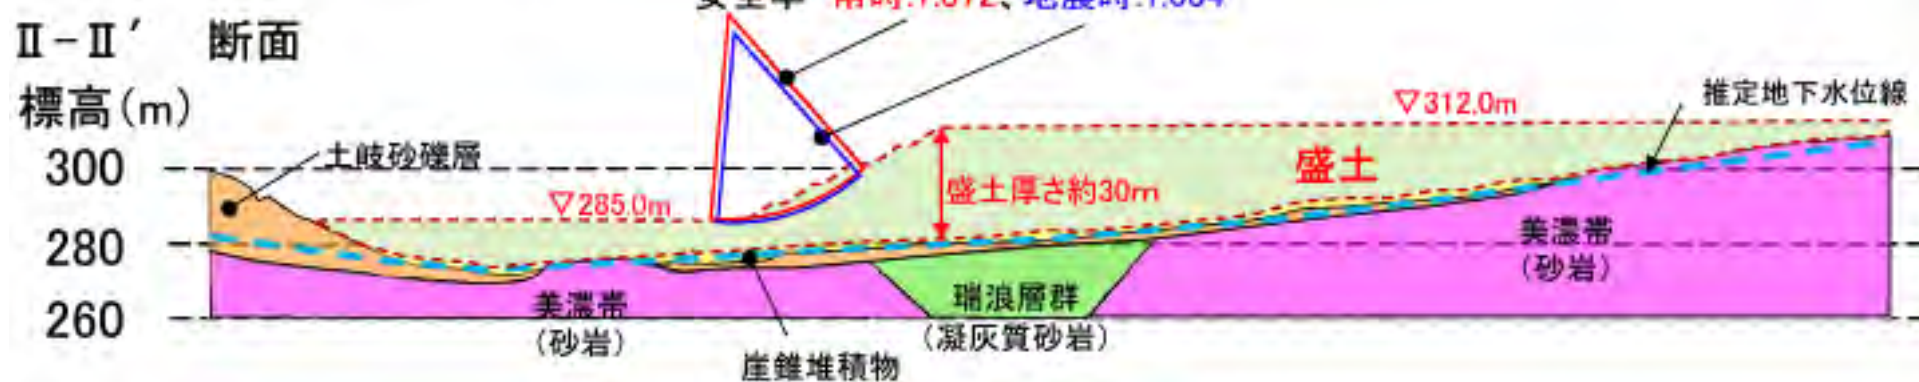
### II-II' 断面

安全率 常時:1.872、地震時:1.034

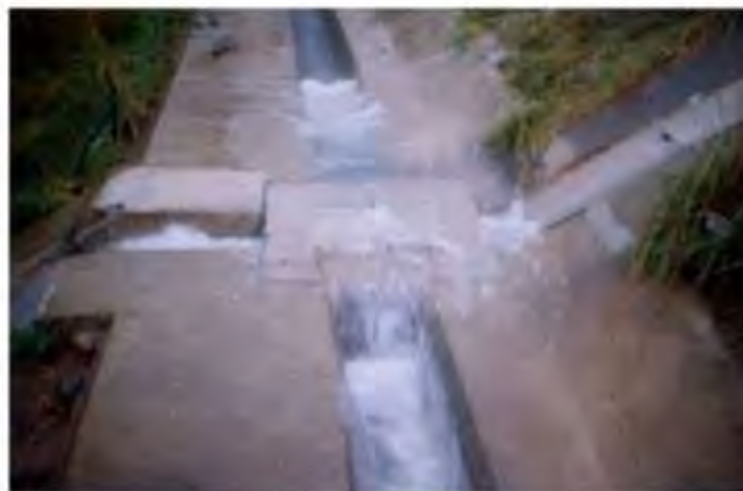
写真 水路と水路との合流部の例

- ・水路と水路との合流部
- ・水路の屈曲部

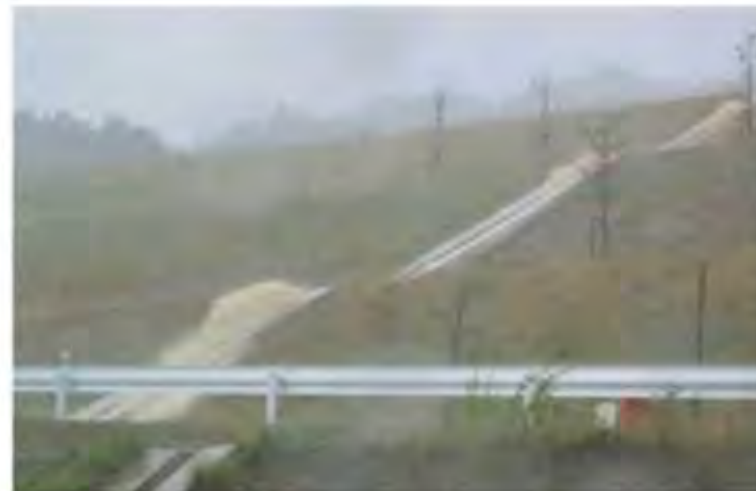
写真 水路の屈曲部の例

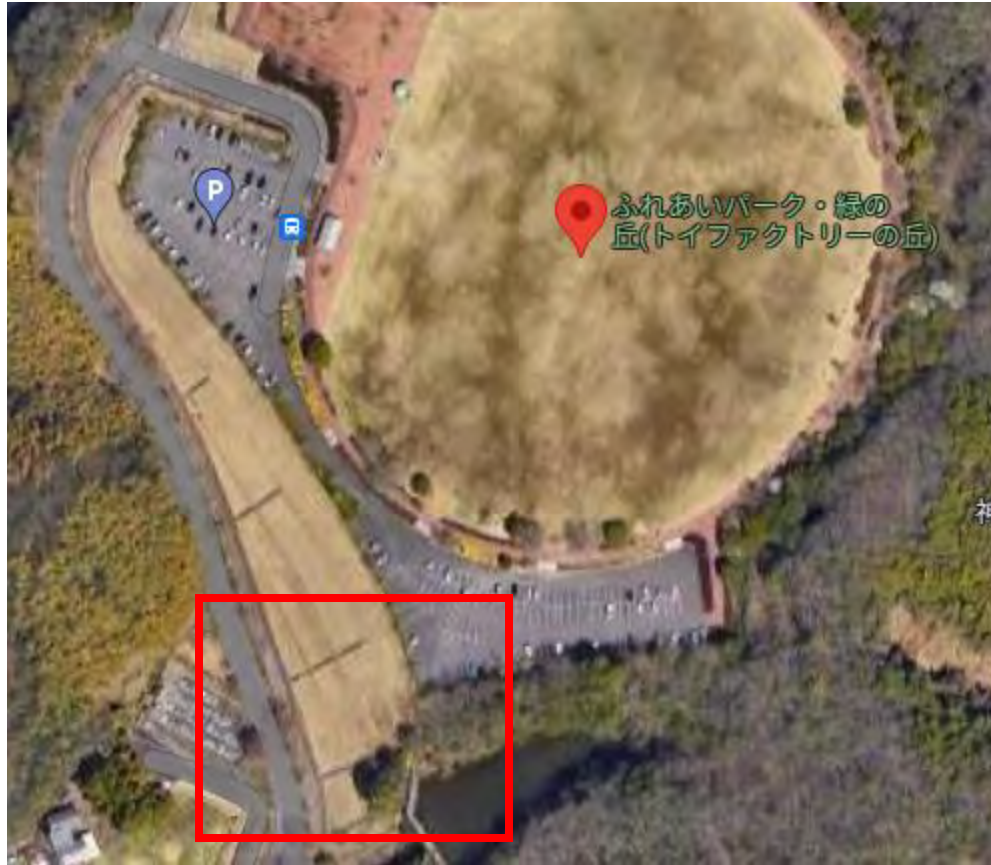
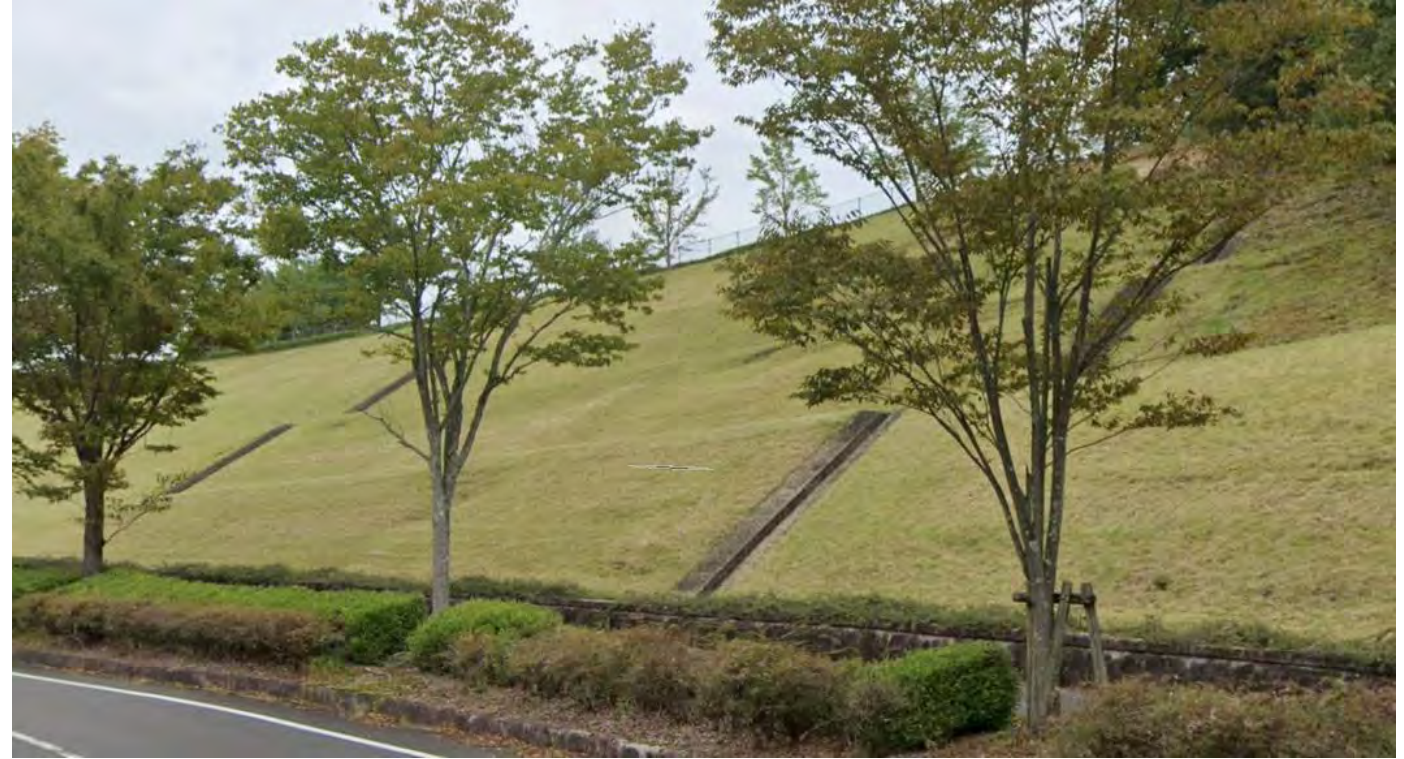
# 近隣の高盛土（花フェスタ南 ふれあいパーク（トイファクトリーの丘））

4段盛土？（推定20m？）
