○JR東海への質問事項に対する回答

### 御嵩町からJR東海への確認事項に対する回答

#### 盛土構造の安全性について、円弧安全率の最終結果の報告を求める

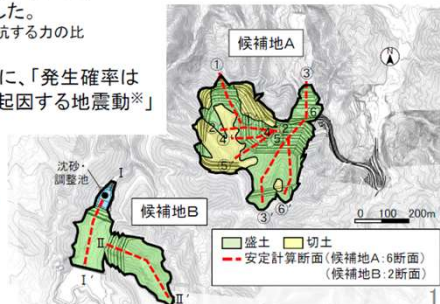
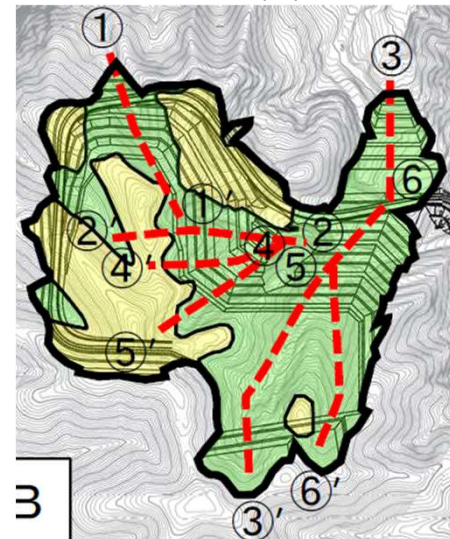
- ・高さ15mを超える盛土ののり面(候補地A:6断面、候補地B:2断面)において安定計算を行い、公的専門研究機関等による照査を受け、盛土の安定性を確認しました。
- ・安定計算とは、地山や盛土材料の性質、計画するのり面の勾配等を設計条件として、すべり面の安全率<sup>※</sup>を算出することです。  
今回、設計した盛土は、安定計算したすべてのすべり面の安全率が「常時で安全率>1.5」、「地震時で安全率>1.0」を満足する形状であることを確認しました。  
※ 安全率:土が滑ろうとする力と土が滑りに抵抗する力の比
- ・地震動は、宅地防災マニュアルを参考に、「発生確率は低いが直下型又は海溝型巨大地震に起因する地震動<sup>※</sup>」を想定して計算を行いました。  
※ 設計水平震度:0.25(震度6~7程度の地震)

・なお、右図の盛土形状は、詳細設計の結果、第4回フォーラムでご説明した形状から一部変更しました。

拡大図

6	鈴木	盛土安全性	P1最下段、第4回フォーラムで説明した形状から一部変更したとありますが、どこが変わったか、教えてください。P10委員会審議はいつ行われましたか？議事録は開示できますか？意見があり、反映したとありますが、具体的にどんな意見が出されましたか？(議事録で確認できればベストですが)基準を満足したとのエビデンスがあると聞きました、開示できますか？候補地Bの盛土の安定計算をする場合、遮水シートに包まれた要対策土があんこのように内部に存在しているが、計算上どのように反映されているのか？	○第4回フォーラムでご説明した形状からの一部変更について ・置き場Aにつきましては、第4回フォーラムでご説明した形状からの一部変更しています。変更内容は、将来活用する際の使い勝手を考え、平場②と平場③の仕上げ高さを合わせたほか、盛土の天端付近において切土量を減らす工夫(一部ののり面におけるブロック積擁壁の採用や、切り盛り計画の変更)をいたしました。変更箇所については別紙をご参照ください。  ○高盛土委員会の開催時期、審議内容について ・当社からのご説明資料をご確認ください。  ○遮水シートの安定計算上の扱い ・遮水シートで封じ込める範囲は、すべり面を外した位置に設けています。(第4回審議会当社説明資料P15を参照) なお、遮水シートの滑り対策といたしましては、斜面に対向する向きに敷設いたします。詳細は第4回フォーラム当社説明資料P34をご参照ください。また、斜面部に遮水シートを設置する際は、シート自体の自重でシートが滑り落ちることを防止するために、コンクリートにより固定します(第4回フォーラム事前質問への回答書No.8,9に記載)。
