# 第4回フォーラムでの 質問に対する回答

## 第4回フォーラムで受けたご質問の概要

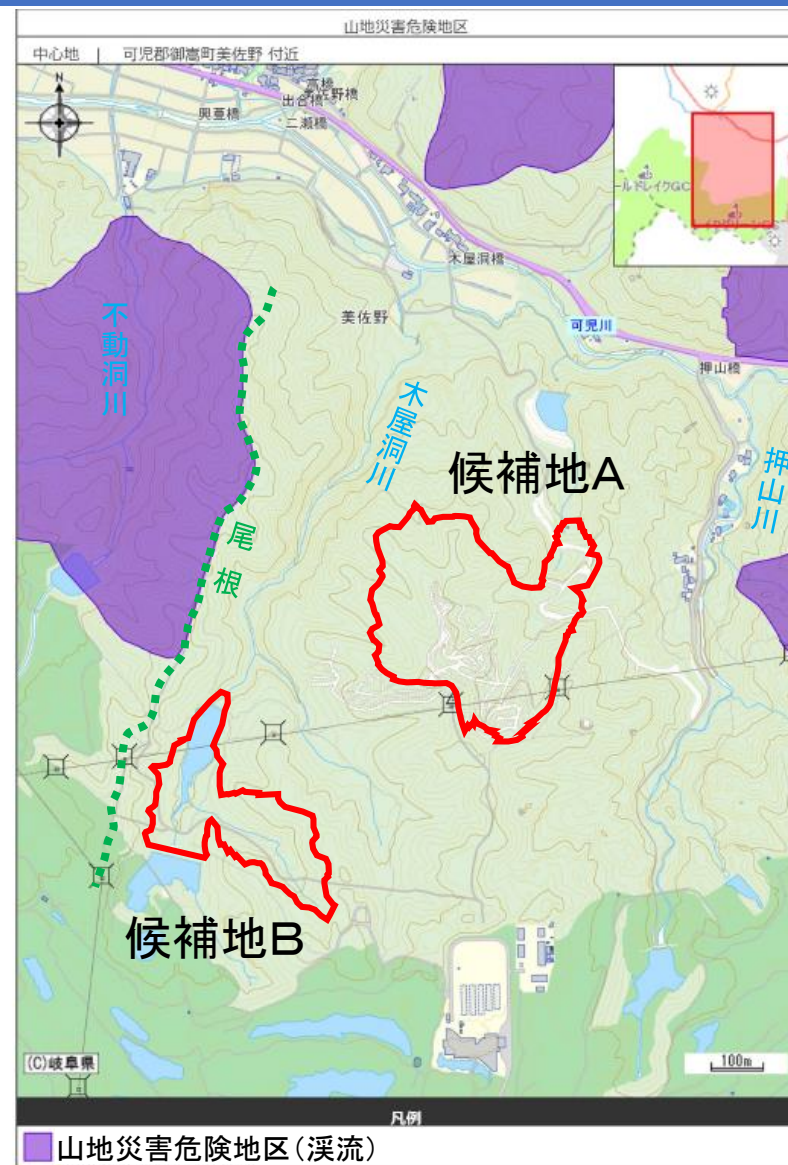
※ 岐阜県県域統合型GISホームページより

- 岐阜県県域統合型GISホームページによると、山地災害危険地区（溪流）は右図のとおりで、不動洞川沿いの一帯と候補地Bとは、尾根を隔てております。
- なお、山地災害危険地区（溪流）とは、地形（傾斜、土層深、溪床勾配）、地質、林況等からみて、山腹崩壊等により発生した土砂が土石流となって流出し、人家、公共施設に被害を与えるおそれがある地区のことです。
