御嵩町 田之頭ため池ハザードマップ

ため池の規模

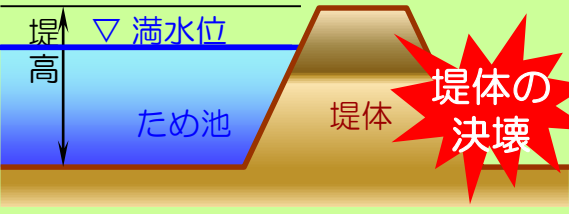
| 名称 | 田之頭ため池 |
| 提高 | 6.60（m） |
| 総貯水量 | 1,800（m <sup>3</sup> ） |
| 最大流出量 | 50.502（m <sup>3</sup> /s） |
| 流出時間 | 1（分） |
