瑞浪市におけるリニアトンネル掘削工事の影響による  
水位低下等に関する報告について

さて、中央新幹線日吉トンネル南垣外工区のトンネル掘削工事現場付近の瑞浪市大湫町において、井戸等の水位低下、地表面の低下が発生しており、ご心配をおかけしております。

# 1. 瑞浪市大湫町における地下水位低下等について

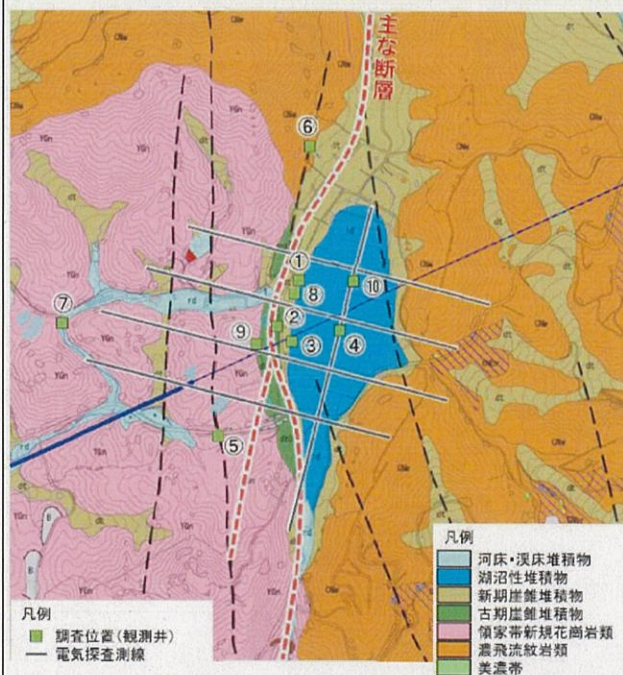
別紙3-1

- ・各種地質調査(ボーリング、電気探査、地表踏査)、水文調査を実施し、大湫盆地周辺の地質構造や、それに伴うトンネル湧水と盆地内の地下水位低下、地表面低下のメカニズムの解明を行ってきた。
- ・盆地周辺で計画した地質調査については、5月8日時点で全て完了した。
- ・地表踏査や追加ボーリングにより、断層の位置や地下水の状況をより詳細に把握した。また、地表面低下に影響する湖沼性堆積物の分布についても把握した。
- ・上記の調査等を踏まえ、トンネル湧水については、前回審査会で示した「断層が二股に分かれた水を通しやすい地層を通じて流れ、トンネルの湧水が発生しているものと推定される。」とした見解が概ね妥当であるものの、一部修正を加えた(後述)。

- ・原因究明のため、地質調査(ボーリング調査)や電気探査、地表踏査を実施し、地質の確認や検討を行いました。
- ・周辺の水環境への影響を確認するため、水文調査(水質調査)を実施しました。

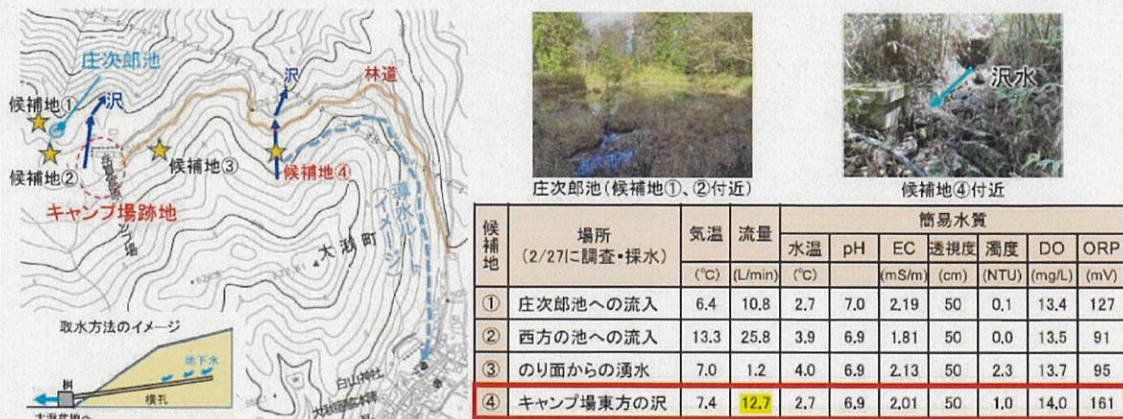
別紙6-5

- ・ キャンプ場付近の水源候補地を4箇所選定し、各水源の水量・簡易水質を調査しました。
- ・ 候補地①、②は近傍の庄次郎池周辺に貴重な植物が存在すること、候補地③は冬季の流量が少ないことから、冬季も一定の流量(12.7リットル/min)が確認された候補地④を第一候補としました。
- ・ 複数本削孔した横孔から樹に集水することを考えており、取水量は10リットル/min程度を想定しています。なお、候補地④からは、高低差を利用した自然流下で大湫盆地まで導水できることを確認しています。なお、取水量が不足する場合は、付近の水源の活用も視野に入れていきます。
- ・ 必要な取水量や使用方法については、地下水位低下に伴う生活環境の変化等、皆様のご意見を伺いながら、安心してご生活いただけるようしっかり対応してまいります。

- ・ 地域の水資源を確保する方法として対応案を検討し、水質・水量・整備に要する期間の観点から、有力案として、上のA案について計画を深度化しております。
