第4回フォーラムでの 質問に対する回答

第4回フォーラムで受けたご質問の概要

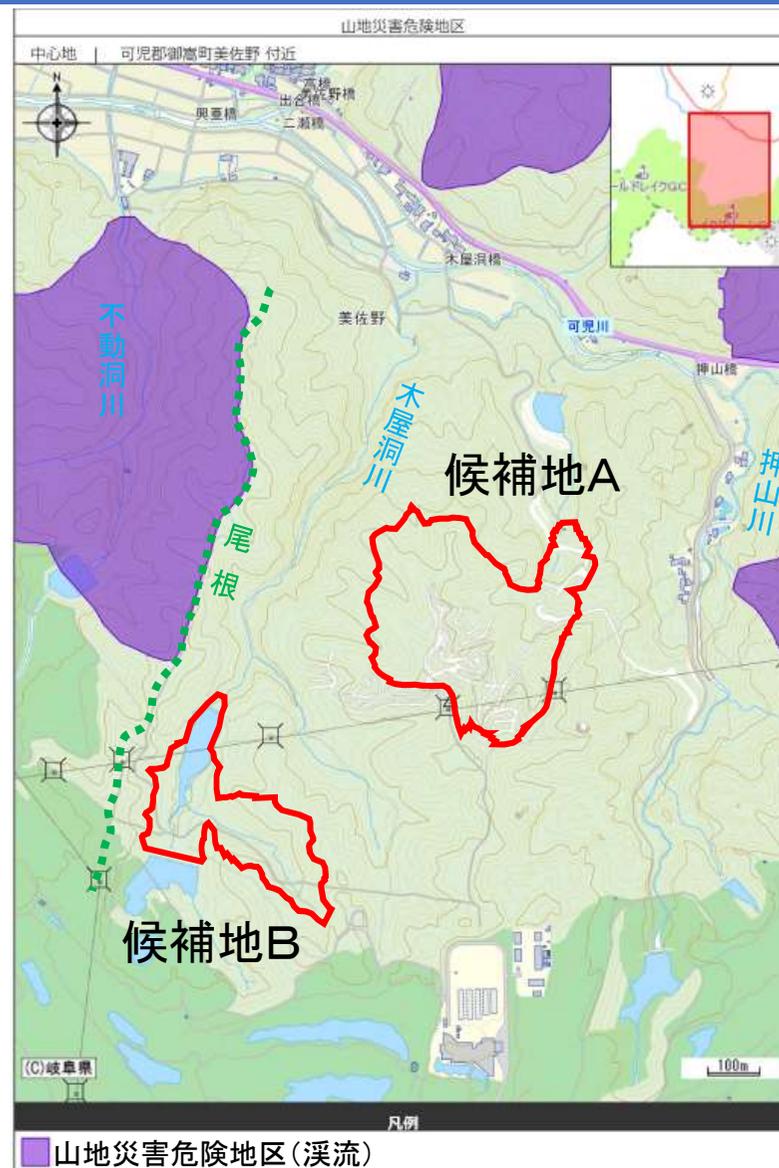
※ 岐阜県県域統合型GISホームページより

- 岐阜県県域統合型GISホームページによると、山地災害危険地区（溪流）は右図のとおりで、不動洞川沿いの一帯と候補地Bとは、尾根を隔てております。
- なお、山地災害危険地区（溪流）とは、地形（傾斜、土層深、溪床勾配）、地質、林況等からみて、山腹崩壊等により発生した土砂が土石流となって流出し、人家、公共施設に被害を与えるおそれがある地区のことです。
