調査番号	御-06		所在地	岐阜県可児郡御嵩町中	
基礎資料整理	造成年代	S48以降		保全対象	人家多数
現地踏査結果	盛土材料	不明		現地踏査結果概要	
	擁壁形式			・全域において変状は認められない。	
	擁壁変状	有	無		
	排水工変状	有	無		
	法面変状	有	無		
	宅盤変状	有	無		
	湧水	有	無		
平面図(写真位置図)

調査番号	御-07		所在地	岐阜県可児郡御嵩町中	
基礎資料整理	造成年代	S48以降		保全対象	人家多数
現地踏査結果	盛土材料	不明		現地踏査結果概要	
	擁壁形式			・全域において変状は認められない。	
	擁壁変状	有	無		
	排水工変状	有	無		
	法面変状	有	無		
	宅盤変状	有	無		
	湧水	有	無		
平面図(写真位置図)

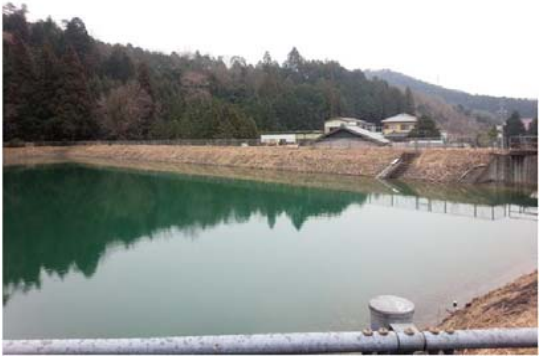
写真 ①

盛土末端
変状は認められない。

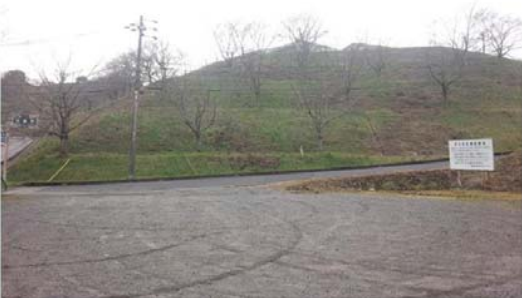
写真 ②
盛土法面
変状は認められない。

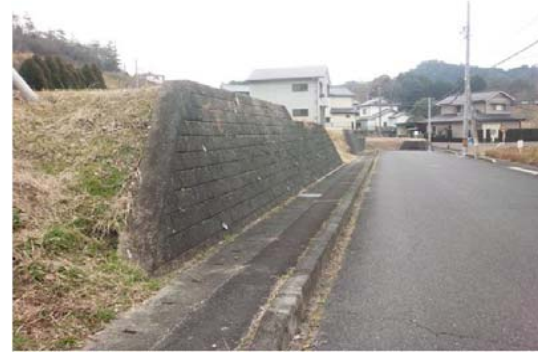
写真 ⑧

盛土頭部(ブロック積擁壁)
変状は認められない。

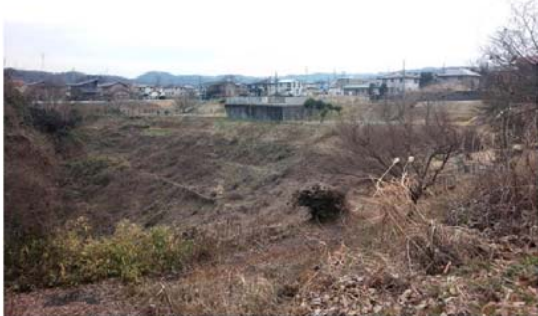
写真 ④

盛土末端(遠望)
変状は認められない。

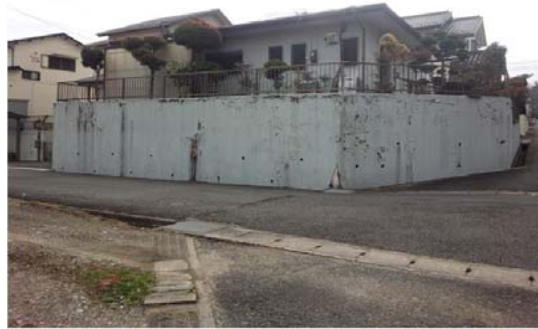
写真 ⑦

盛土境界部
変状は認められない。

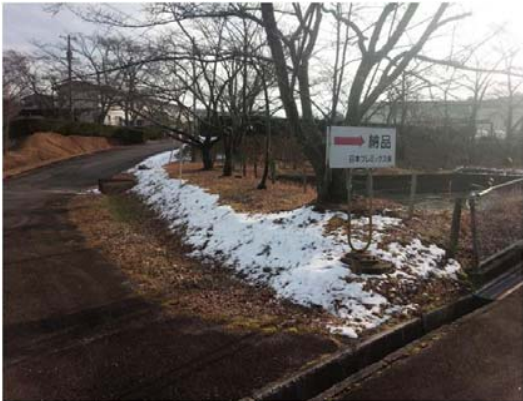
写真 ①

私有地内盛土
遠望にて確認変状は認められない。

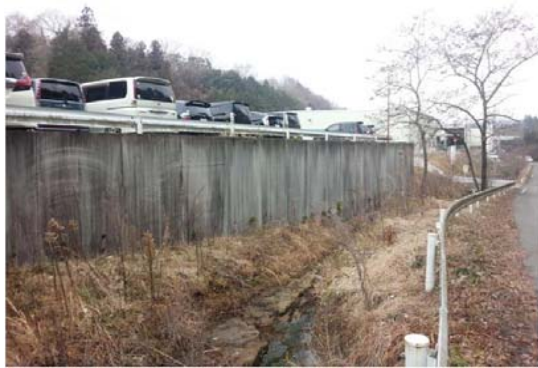
写真 ⑦

盛土端部(コンクリート擁壁)
変状は認められない。
